აუდიტორული დასკვნა

შენობის დემონტაჟის შემთხვევაში მისაღები მეორადი
სამშენებლო მასალების საბაზრო ღირებულების შესახებ

ქ.ხაშური

08.07.2016 წ.

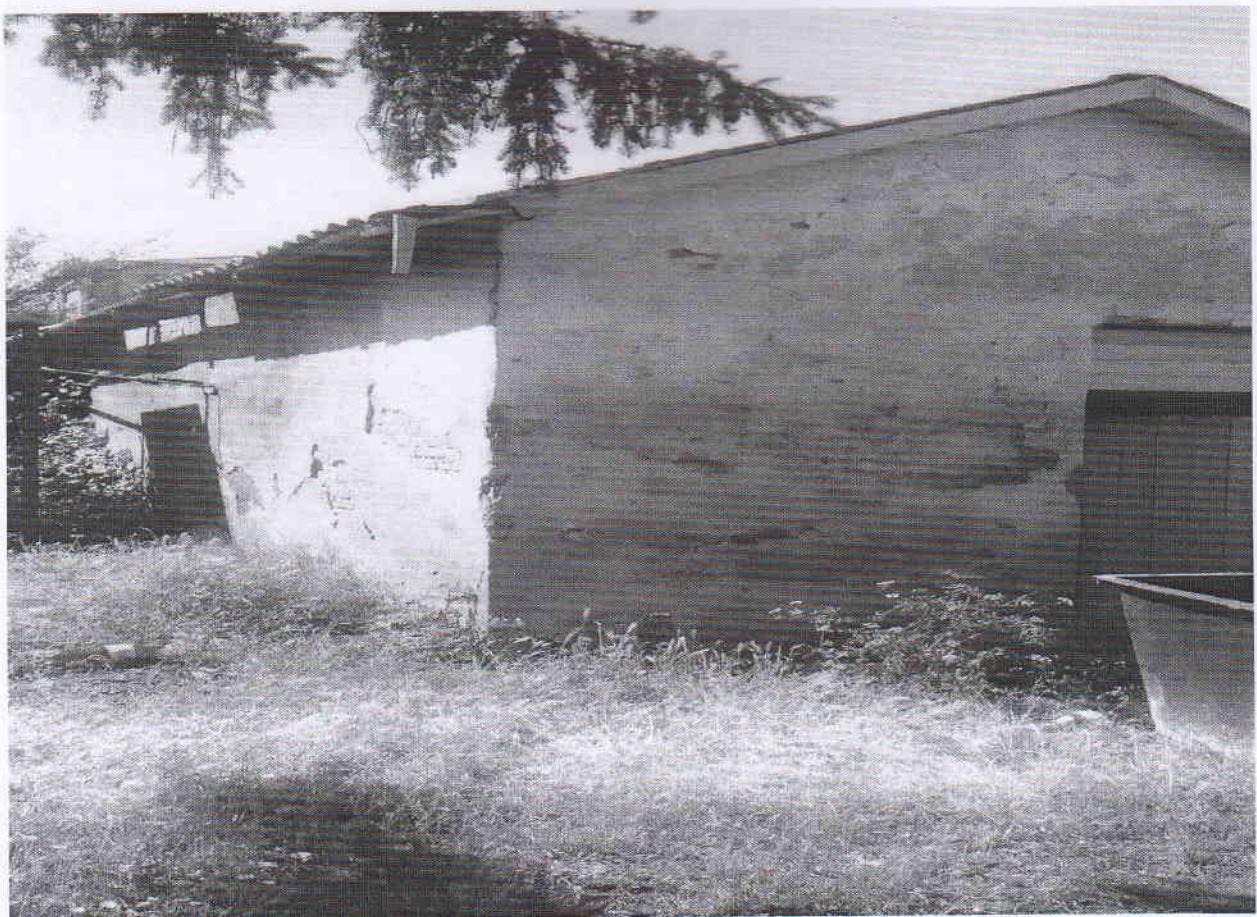
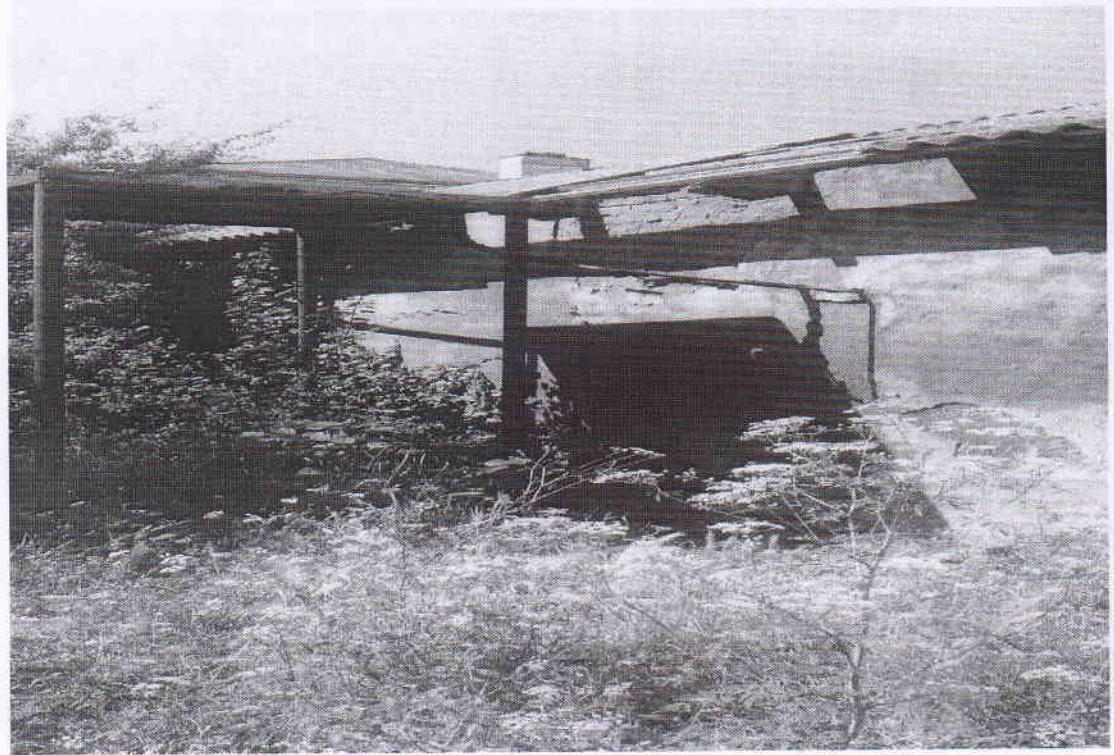
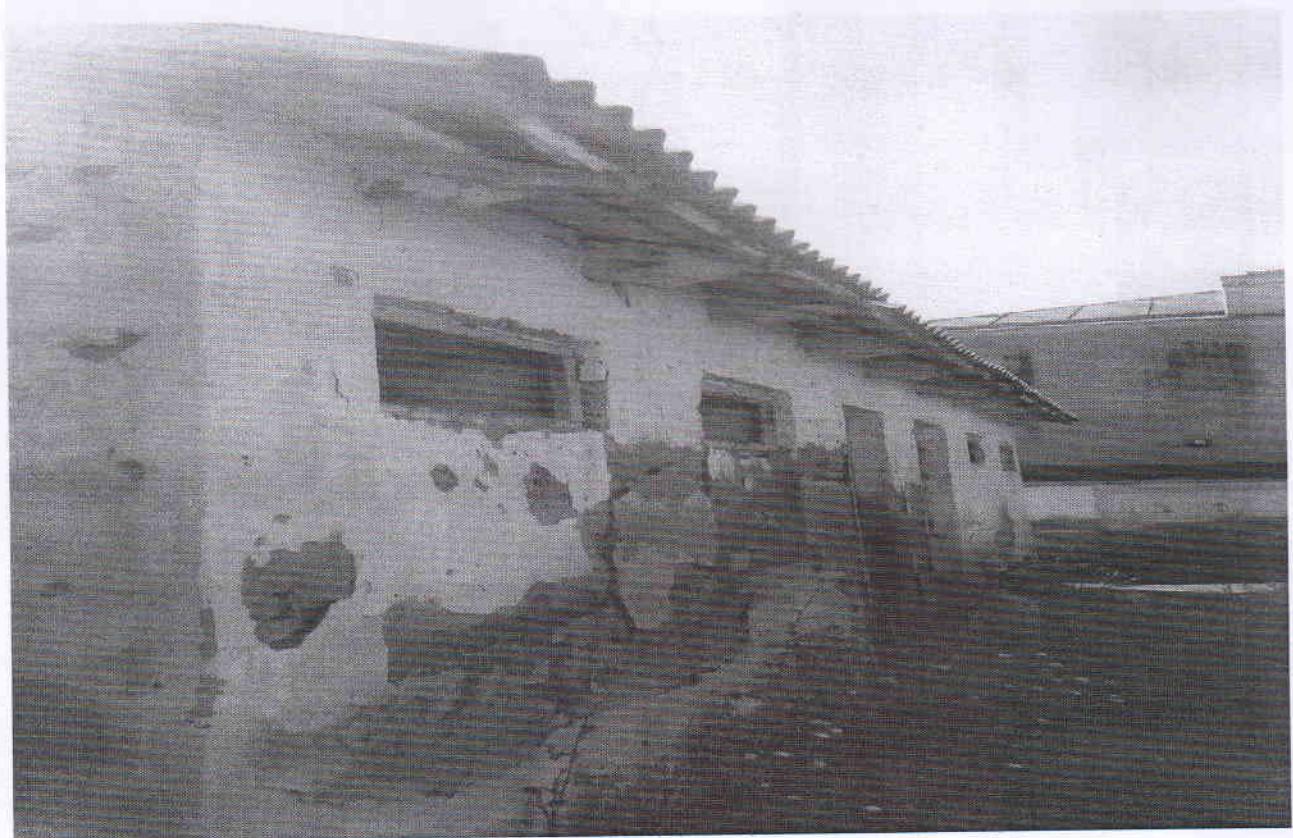
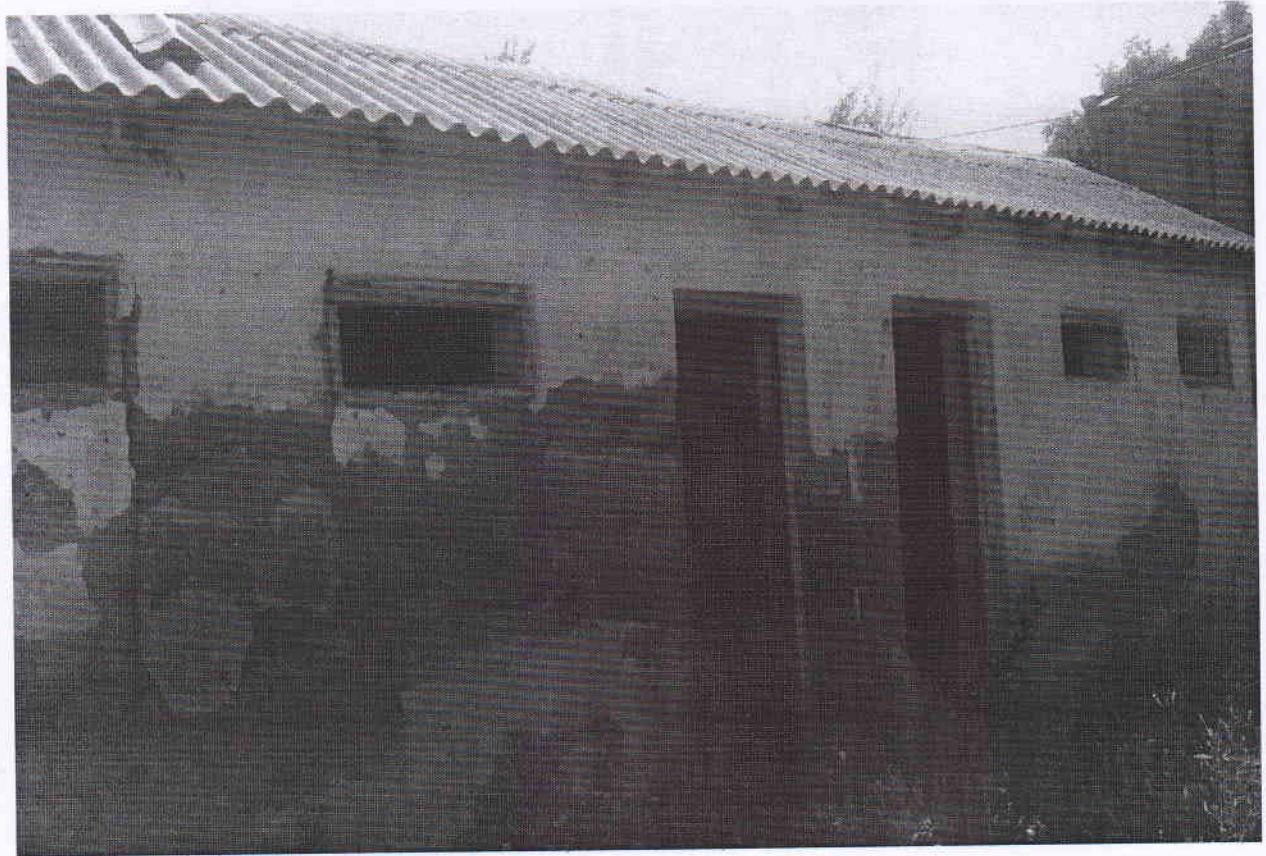
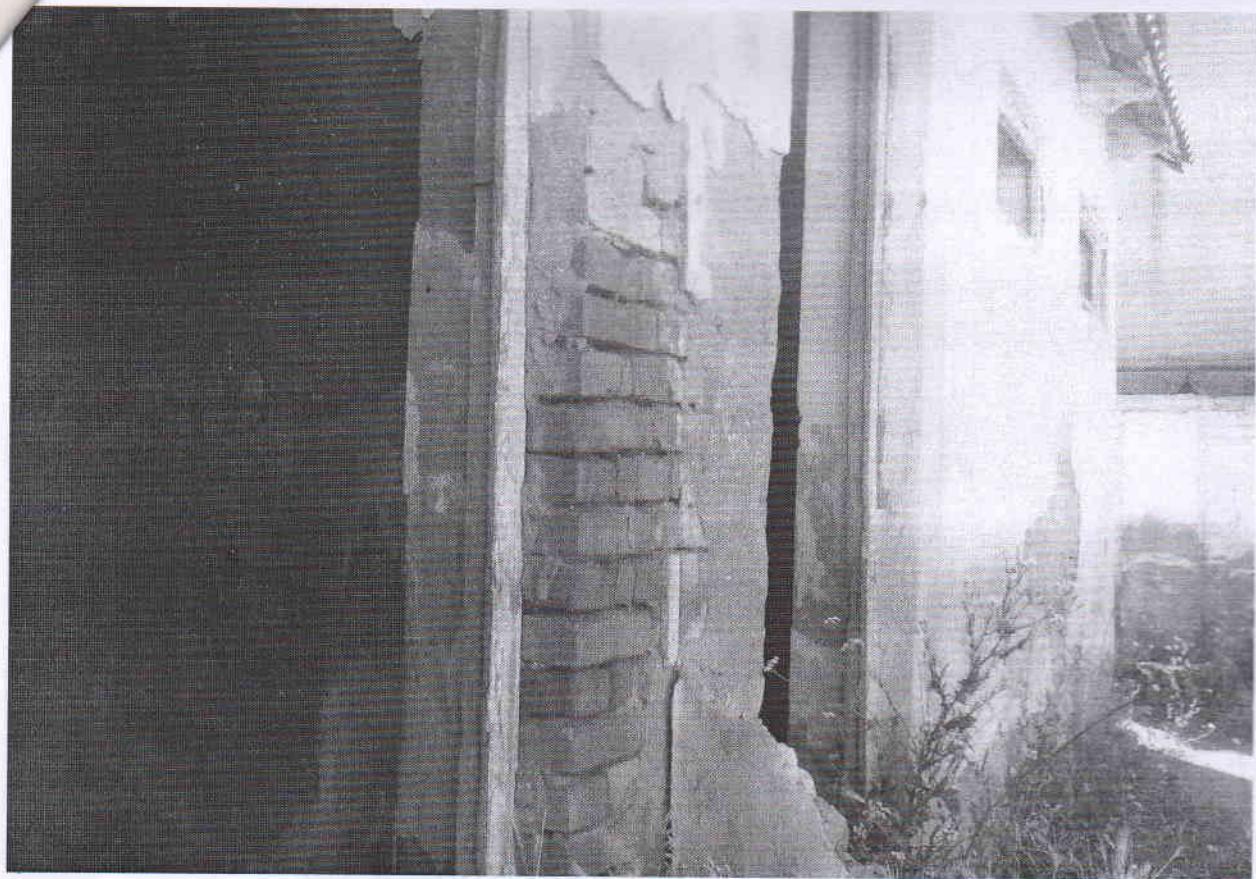
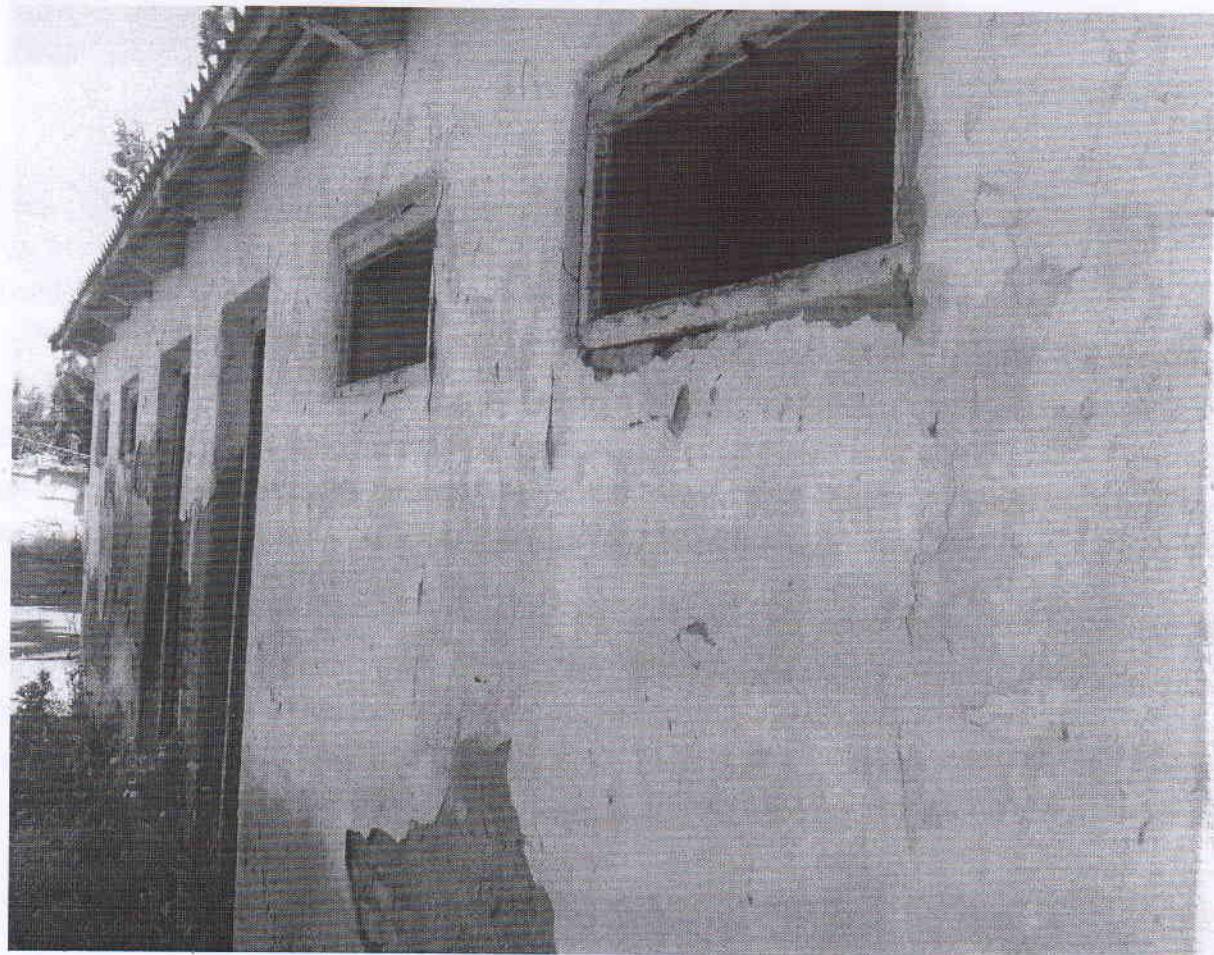
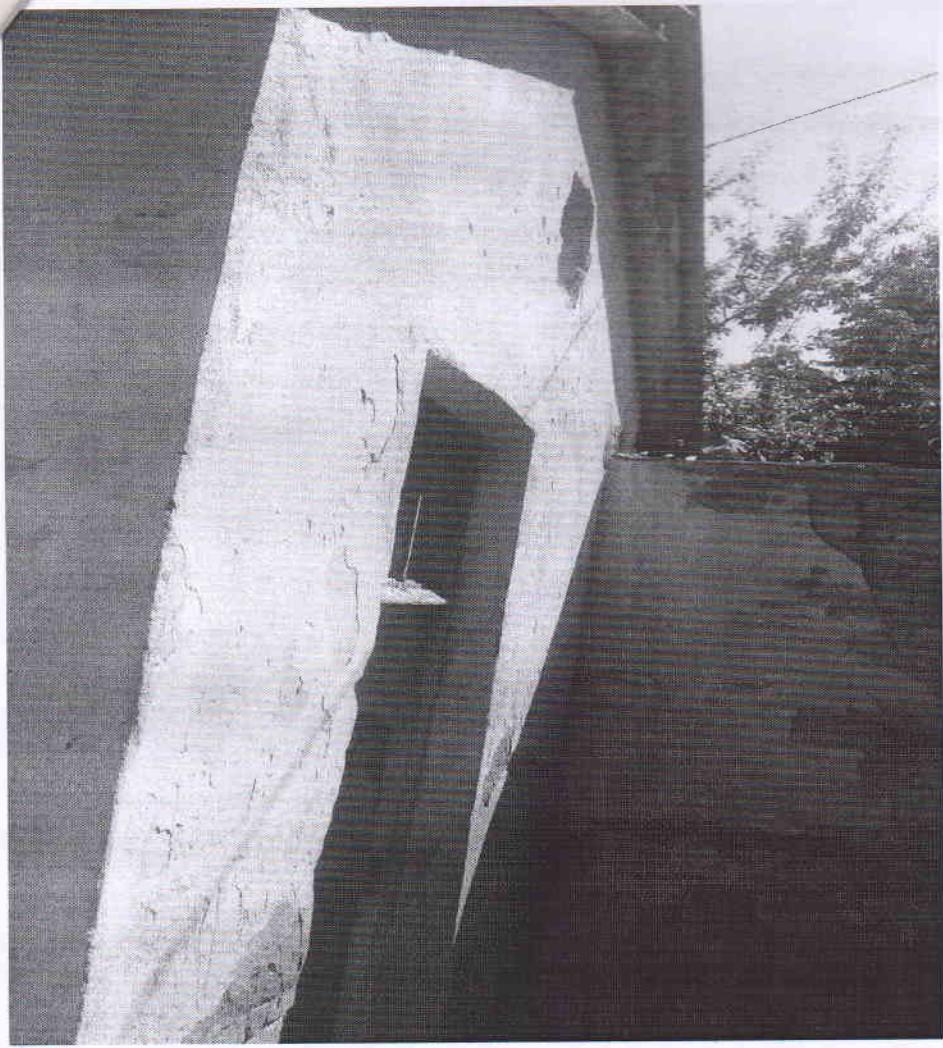
აღნიშნული შენობის ვიზუალური დათვალიერებით დადგინდა შემდეგი: შენობის სიგანე შეადგენს 3,8 მეტრს, სიგრძე 11,10 მეტრს, სულ საერთო ფართი შენობის კედლების გარე აზომვის მიხედვით შეადგენს ($3,8\text{m} \times 11,10\text{m}$) **42,18 კვ.მეტრს**. შენობაში ოთახები გატიხრულია ერთი საყრდენი და ორი შედარებით თხელი არასაყრდენი კედლით, რომელთა სიგრძე შეადგენს 3 მეტრს, შენობის სიმაღლეა 3 მეტრი. შენობის საყრდენი კედლების სისქე არის 0,40 მეტრი, ხოლო არასაყრდენი კედლების სისქეა 0,20 მეტრი. შენობა მთლიანად აშენებულია სამშენებლო აგურით. ვიშუალური დათვალიერებით ჩანს, რომ აგური არის ნალესისგან დაცული და ხარისხიანი. შენობის ჭერი დამზადებულია ეგრეთწოდებული ხის „ტკეჩით“, ხოლო გადახურულია აზბესტის „შიფერით“. სახურავი დაზიანებულია, განსაკუთრებით აღმოსავლეთ მხარე. შედეგად, შენობაში ჩადის ნალექით

გამოწვეული წყალი, რის გამოც დაზიანებულია ჭერი და სერიოზულ საფრთხეს უქმნის
მოსწავლეთა ფიზიკურ ჯანმრთელობას. (იხ. ფოტო მასალა)

დასკვნაში მოყვანილი ფაქტების და გარემოებების გათვალისწინებით, მიზანშეწონილად მიმაჩნია მოხდეს აღნიშნული საპირფარეშოს დემონტაჟი. დემონტაჟის შემთხვევაში, მისაღები სასარგებლო ღირებულების მქონე მეორადი სამშენებლო მასალის (აგური) საბაზრო ღირებულებაში შეადგინა **2425** (ორი ათას ოთხასოცდახუთი) ლარი.
