ლევან სამხარაულის სახელობის  
სასამართლო ექსპერტიზის ეროვნული ბიურო  
LEVAN SAMKHARauli NATIONAL FORENSICS BUREAU

ექსპერტის დასკვნა № 003402715

ექსპერტიზის სახეობა: საინჟინრო ექსპერტიზა

თბილისში (ქიქინაძის ქ. №10), პროფესიული სწავლების ცენტრ "სპექტრი"-ს ტერიტორიაზე მდებარე სამსართულიან შენობას (საკადასტრო გეგმაზე 06/3) აღნიშნება დიდი გახსნილობის ბზარები.

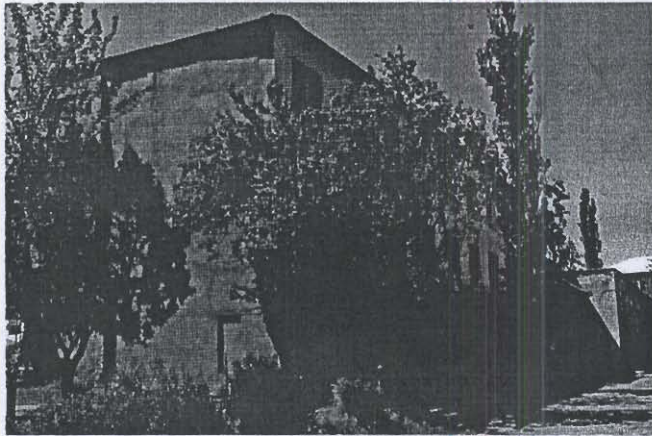
ფოტო 1

ჩვენს მიერ ვიზუალურად გამოკვლეული იქნა ქ. თბილისში, ჭიჭინაძის ქ. №10-ში პროფესიული სწავლების ცენტრ "სპექტრი"-ს ტერიტორიაზე მდებარე სამსართულიანი შენობა (საკადასტრო გეგმაზე 06/3, იხ. ფოტო 1), მისი ტექნიკური მდგომარეობის დადგენის მიზნით.

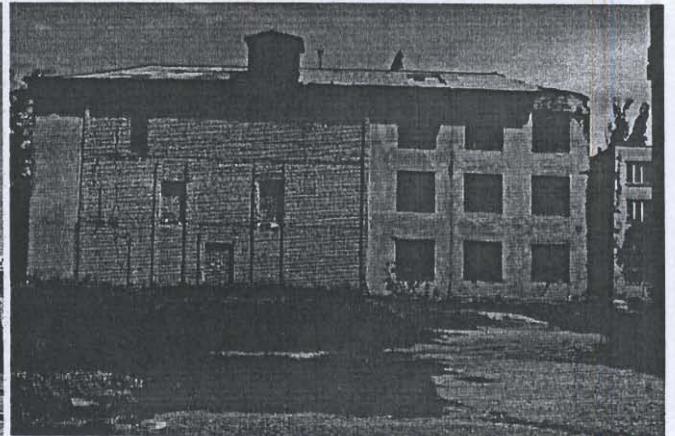
ფოტო 2

ფაქტურად საკვლევი შენობა წარმოადგენს წარსულში არსებული ნაგებობის ნაწილს, თავდაპირველი რთული კონფიგურაციის გეგმარებით (რაც თვალსაჩინოდ დასტურდება დემონტირების შემდგომ შენარჩუნებული ნაწილით (იხ. ფოტო 2), განთავსებულია სწორ რელიეფზე. მოწოდებული ინფორმაციით აშენებულია 1967 წელს.

ორქანობიანი ვალმური ტიპის სახურავის კონსტრუქცია წარმოდგენილია დახერხილი და მრგვალი ხის ნივნივების, გრძივების და დგარების სახით. სახურავის საფარად გამოყენებულია ტალღოვანი აზბესტის ფურცელი, რომელიც მნიშვნელოვან ფართზე ჩამოქცეულია (იხ. ფოტო 2).

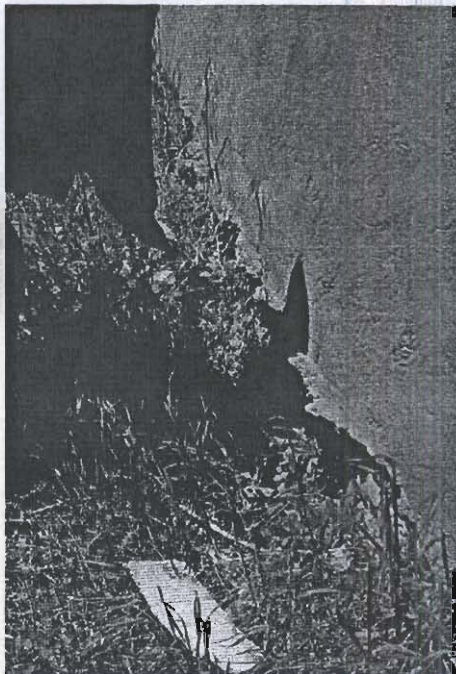
სასწავლო ცენტრის წარმომადგენლის გადმოცემით, თავდაპირველი ნაგებობის უმეტესი ნაწილი, აგარილი ტექნიკური მდგომარეობიდან გამომდინარე, დემონტირებული იქნა გასული საუკუნის ბოლოს. დღეისთვის შენარჩუნებული ძირითადი ნაწილი წარმოადგენს სამსართულიან შენობას, გეგმაში მართკუთხა ფორმის, მაქსიმალური ზომებით 10.0x30.0 მ, სართულების სიმაღლე  $h=3.38$ . ყველა სართულის გეგმარება მიღებულია ერთნაირი - კორიდორული ტიპის. შენობაში სარდაფი არ არის გათვალისწინებული. შენობის მთელ პერიმეტრზე პრაქტიკულად არ გააჩნია შემონაკირწყლი (იხ. ფოტო 3 და 4).

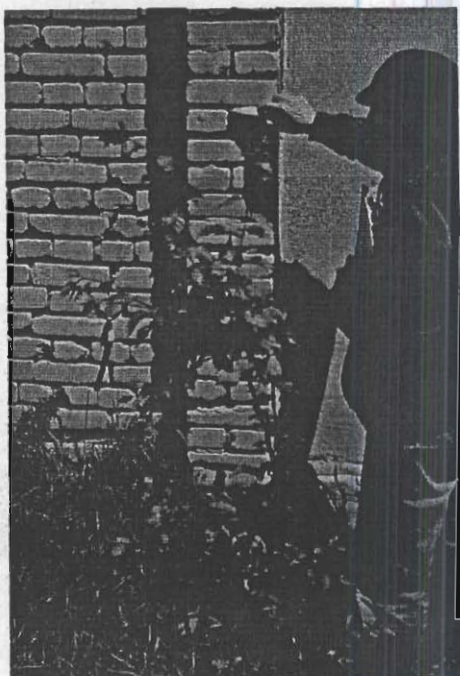
ფოტო 5

კონსტრუქციული თვალსაზრისით შენობა მზიდვედობიანია. ძირითადი ვერტიკალური მზიდი კონსტრუქციები წარმოდგენილია ცემენტის ხსნარზე სილიკატური აგურით (იხ. ფოტო 5) 40 სმ სისქის მქონე განივი და გრძივი კედლების სისტემით. რკინაბეტონის ჩანართები კედლებში გათვალისწინებულია ღიობებზე ზღუდარების და სართულშუა გადახურვის დონეზე სარტყელის ან კოჭების სახით (იხ. ფოტო 6 და 7). ტიხრები შესრულებულია აგრეთვე ცემენტის ხსნარზე მხოლოდ 1/2 ზომის სილიკატური აგურით, ხოლო რაც შეეხება მათ ღიობებს ზღუდარის ელემენტად გამოყენებულია ფიცარი (იხ. ფოტო 8). ამრიგად, ყველა კედელში გამოყენებულია სილიკატური აგური, რაც დაუშვებელია მოქმედი "სეისმოდეფი მშენებლობის" ნორმებით (იხ. [1], მუხლი 15.3.1.ე). ამასთანავე, შენობის კონსტრუქციულ სქემაში არსებული პარამეტრები, კერძოდ განივ მზიდ კედლებს შორის მიღებული მანძილები არ პასუხობენ მოქმედ ნორმებს და უპირველეს ყოვლისა პნ 01.01-09 [1] (მუხლი 6, ცხრილი 8 და მუხლი 15.3.12, ცხრილი 9). ამრიგად, შენობის ამჟამინდელი ტექნიკური მდგომარეობა ვერ აკმაყოფილებს 8 ბალიან სეისმურ ზონაში არსებულ მოთხოვნებს.

გააჩნია შეჭიდულობა (იხ. ფოტო 5) ზოგიერთ მონაკვეთზე წყობა დარღვეულია (იხ. ფოტო 9879), ფრაგმენტულად ჩამოქცეულია რკინაბეტონის ჩანართები, გაშიშვლებული არმატურის მუშა ღეროები კოროზირებულია და ნაწილობრივ გაწყვეტილია (იხ. ფოტო 6). აგრეთვე მნიშვნელოვნად კოროზირებულია გადახურვის ანაკრები ფილების არმირება (იხ. ფოტო 9), კიბის უჯრედის ლითონკონსტრუქციები (ჩანები და კოჭები, იხ. ფოტო 9905) და ჩასატანებელი დეტალები (იხ. ფოტო 7). კიბის უჯრედის დეფორმაციები ხასიათდება ერთმანეთის მიმართ დაძრული საფეხურებით (იხ. ფოტო 11, 13 და 20).

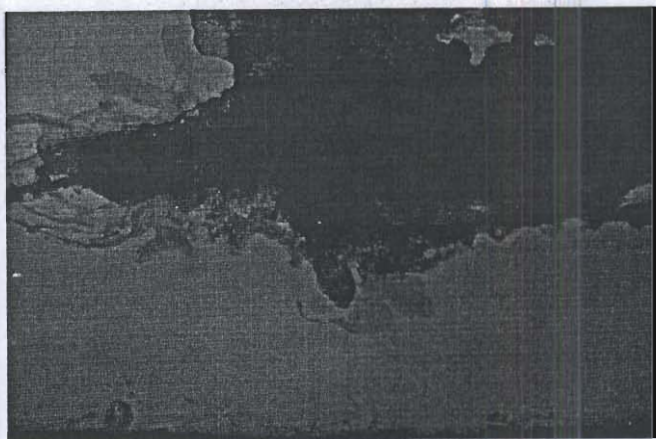
ფოტო 9

**სართულშუა გადახურვის კონსტრუქციებში ძირითადად გამოყენებულია ანაკრები ღრუტანიანი რკინაბეტონის ფილები (იხ. ფოტო 9).**

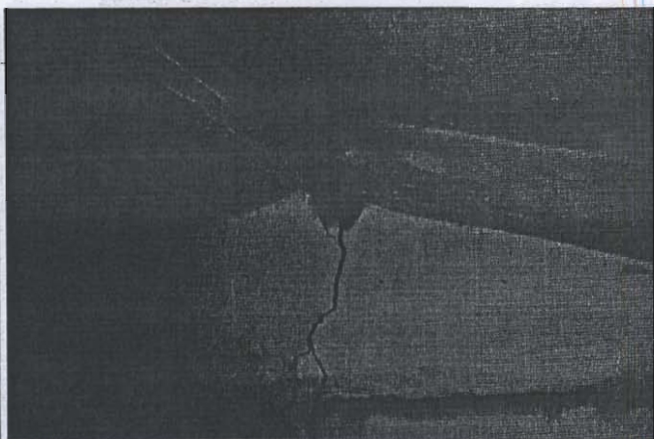
კიბის უჯრედის კონსტრუქცია შესრულებულია ლითონის ჩანებზე (იხ. ფოტო 10 და 11) ანაკრები და მონოლითური რკინაბეტონის საფეხურებით და შუალედური ბაქნებით. ამასთანავე, სართულშუა გადახურვის დონეზე გათვალისწინებულია ლითონის შუბლის კოჭები, რასაც ჭანჭიკური შეერთებით უკავშირდება ხსენებული ჩანები (იხ. ფოტო 10). აქვე დავამატებთ, რომ დღევანდელი ტექნიკური მდგომარეობით კიბის უჯრედი შეგვიძლია შევაფასოთ როგორც მწვავე აგარილი, ექსპლუატაციისათვის უვარგისი, ხოლო საევაკუაციო თვალსაზრისით დაუშვებელი იხ. ფოტო 12 და 13).

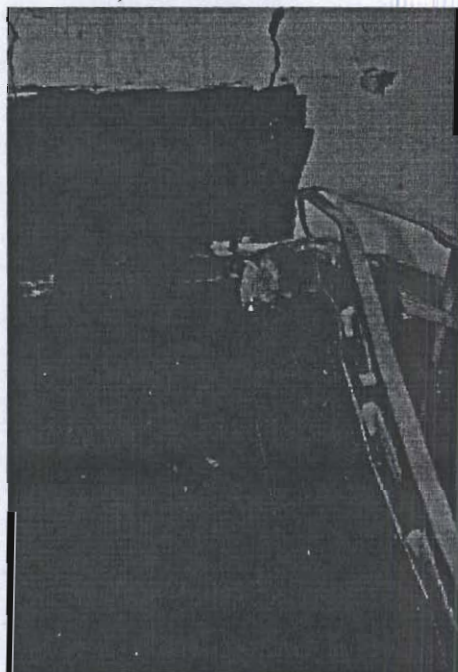
ფოტო 13

ვიზუალური გამოკვლევისას დადგინდა, რომ შენობა დეფორმირებულია, პრაქტიკულად ყველა მზიდი კედლის წყობაში გამოვლინდა მრავლობითი დაზიანებები ყველა ტიპის გამჭოლი ზხარის სახით და მნიშვნელოვანი გახსნილობით ( $\geq 1.0$  სმ, იხ. ფოტო 13-18). განსაკუთრებული გახსნილობის ზხარები დაფიქსირდა მზიდ კედლების იმ მონაკვეთზე, სადაც დაყრდნობილია ხსენებული ლითონის შუბლის კოჭები (იხ. ფოტო 10). წარსულში, აღნიშნული ფრაგმენტების ადგილობრივი გაძლიერება კვადრატული კვეთის მქონე ჭიმებით, პირიქით ზხარწარმოქმნის ხელშეწყობი ფაქტორი გახდა (იხ. ფოტო 19). კედლების მზიდუნარიანობა თითქმის ამოწურულია, ზოგიერთ მონაკვეთზე ქვიშა-ცემენტის ხსნარს სილიკატურ აგურთან საერთოდ არ
