ექსპერტიზის აქტი № 407

4. ექსპერტიზის ჩატარების საფუძველი: მომართვა № MES 71501163245 06.11.2015წ.
5. ექსპერტიზის ამოცანა: დადგენილ იქნას სსიპ გუგლიდის მუნიციპალიტეტის სოფელ ახალაბასთუმნის საჯარო სკოლის ბაღანსზე რიცხული, ძველი საპირფარეშოს შენობების ტექნიკური მდგომარეობა.

ყოფილი საპირფარეშოს შენობა

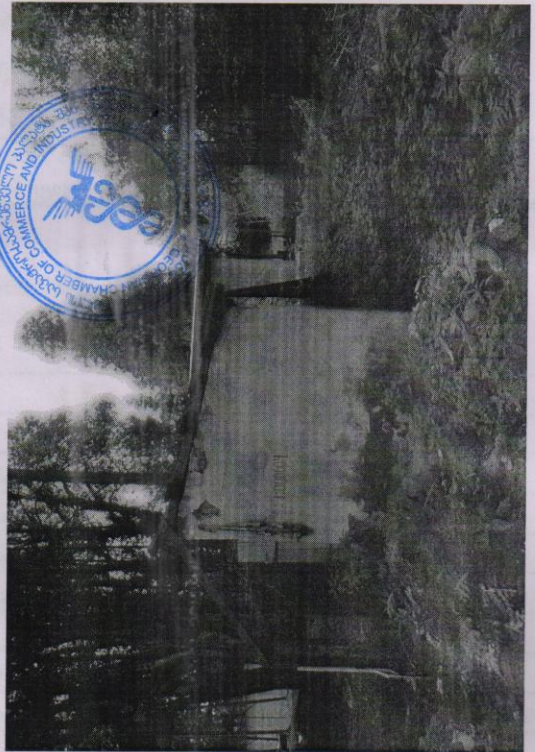
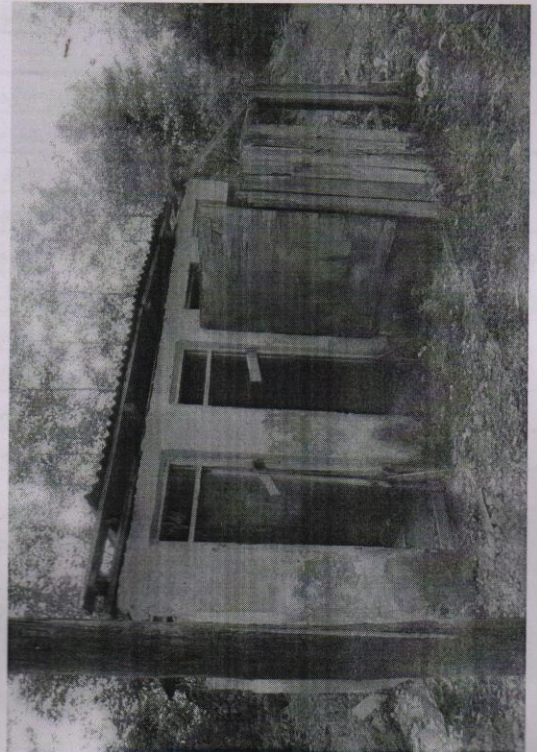
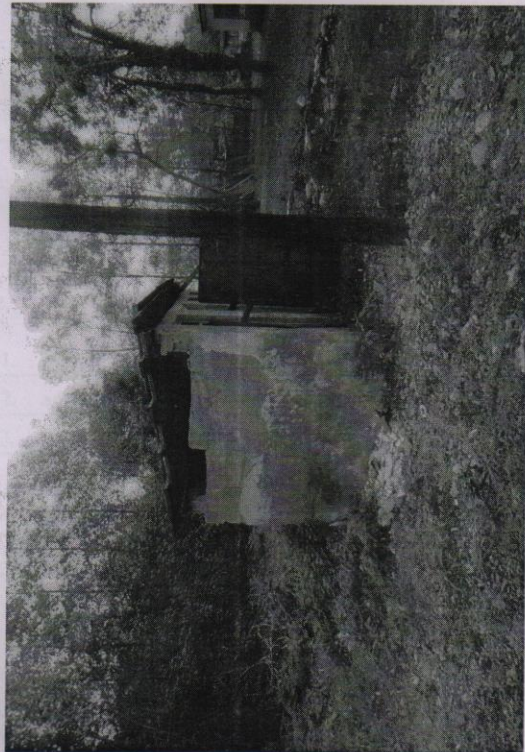
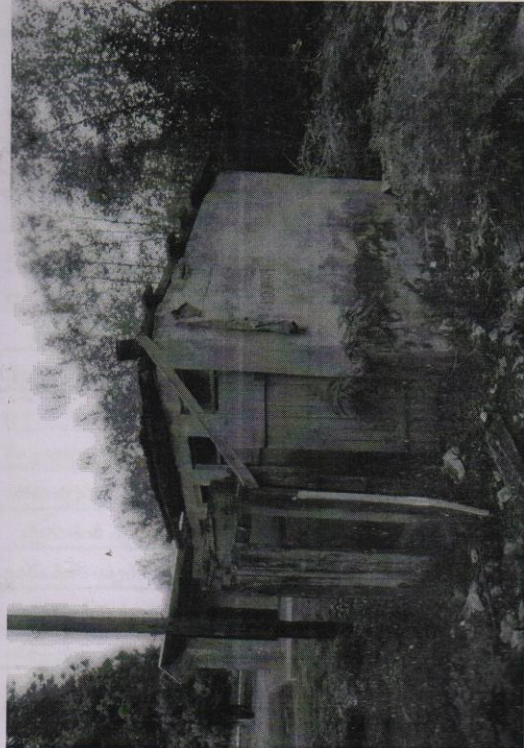
1. ძველი საპირფარეშო (შენობა №4) წარმოადგენს ერთსართულიან კაპიტალურ შენობას გაბარიტული მოზებით (2,0X5,0)მ. შენობა შევიდა ექსპლუატაციაში 1970 წელს, განეკუთვნება კაპიტალურობის II ჯგუფს. შენობის ძირითადი კონსტრუქციული ელემენტებია: საძირკველი და გეძირკველი (ორმოს კედლები) - ლენტეხური მონოლითური ბეტონის; კედლები - წვრილი საკედლე ბლოკების სისქით 20სმ; სივსური სარკყელი და ზღუდარები - რ/ბეტონის; გადახურვა და სახურავი - ასბოცემენტის ფურცლების (შიფერის) ხის კარკასზე. შენობა დღეის მდგომარეობით ავარიულ მდგომარეობაშია, დაზიანებულია შიფერის სახურავი, რის შედეგად შენობას აწეიშ. ყინვისა და ატმოსფერული ნალექების გემოქმედებით შენობის კედლებიდან და ტიხრებიდან ჩამოცეენილია ქვიშა-ცემენტის ხსნარით მოპირკეთების 30-35%, დაწყებულია წვრილი საკედლე ბლოკის კედლების განვითრებადი დაშლა, აღინიშნება რ/ბეტონის სარკყლების და ზღუდარების არმირების გაშიშვლებულია და არმატურის კოროზია. შენობის გემოაღნიშნული კონსტრუქციული ელემენტების არსებული ტექნიკური მდგომარეობა ძირითადად განაპირობებს შენობის ავარიულობას. შენობის სარეთო ფიშიკური ცვეთია შეადგენს - 72,0% (იხ. დანართი №1) ხოლო სარეთო ვარჯისიანობის ინდექსი შეადგენს - 0,223, გამომდინარე აქედან შენობის აღდგენის ღირებულება მისი ღირებულების ნახევარზე მეტია (იხ. დანართი №2) ე.ი. შენობის აღდგენა არ არის მიზანშეწონილი.

7. დასკვნა: გამომდინარე შემოთ აღნიშნულიდან ზუგდიდის მუნიციპალიტეტის სოფ. ახალაბასთუმანში მდებარე, სსიპ „ზუგდიდის მუნიციპალიტეტის სოფელ ახალაბასთუმნის საჯარო სკოლის“ ბალანსზე რიცხული საპირფარეშოს ერთსართულიანი კაპიტალური შენობა იმყოფება ავარიულ მდგომარეობაში, შენობებზე ატმოსფერული ნალექების შემდგომი ზემოქმედება გამოიწვევს მისი კონსტრუქციული ელემენტების დაზიანების და შენობის ავარიულობის ხარისხის ზრდას.  
დღეისათვის შენობის ფაქტიური ტექნიკური მდგომარეობიდან გამომდინარე შენობის აღდგენა არ არის მიზანშეწონილი და რეკომენდირებულია მისი დემონტაჟი.
