## აუდიტორული დასკვნა

24.05.2017 წ.

ქ.ხაშური

აუდიტის ჩატარების მიზანი იყო შემდეგი: სსიპ „გალაქტიონ ტაბიძის სახელობის ხაშურის №6 საჯარო სკოლის“ ეზოში არსებული საპირფარეშოს ფაქტიური მდგომარეობის დადგენა და მისი დემონტაჟის შემთხვევაში სადემონტაჟო სამუშაოების, ასევე მისაღები მეორადი სამშენებლო მასალების საბაზრო ღირებულების განსაზღვრა და შესაბამისად აუდიტორული დასკვნის მომზადება.

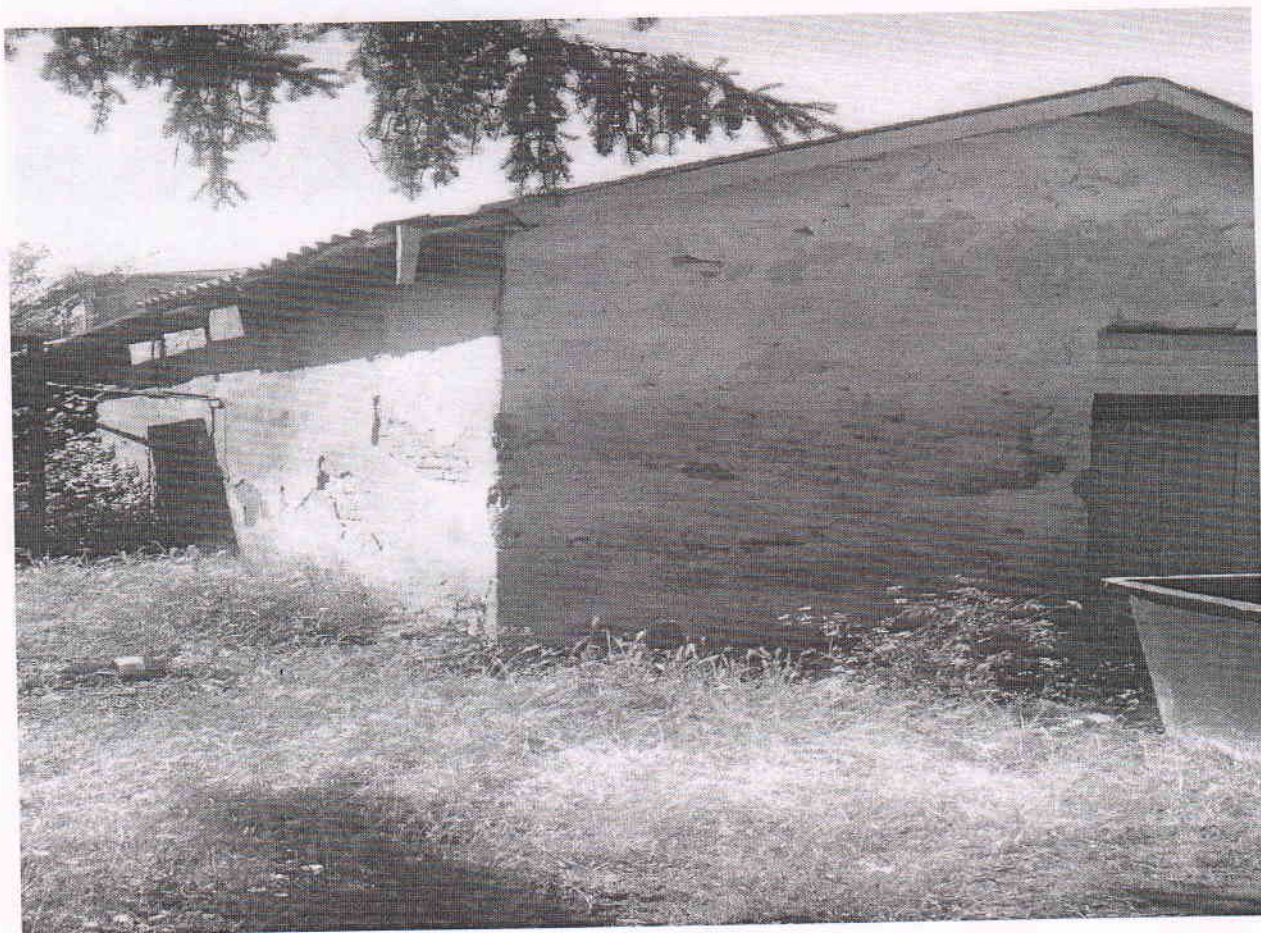
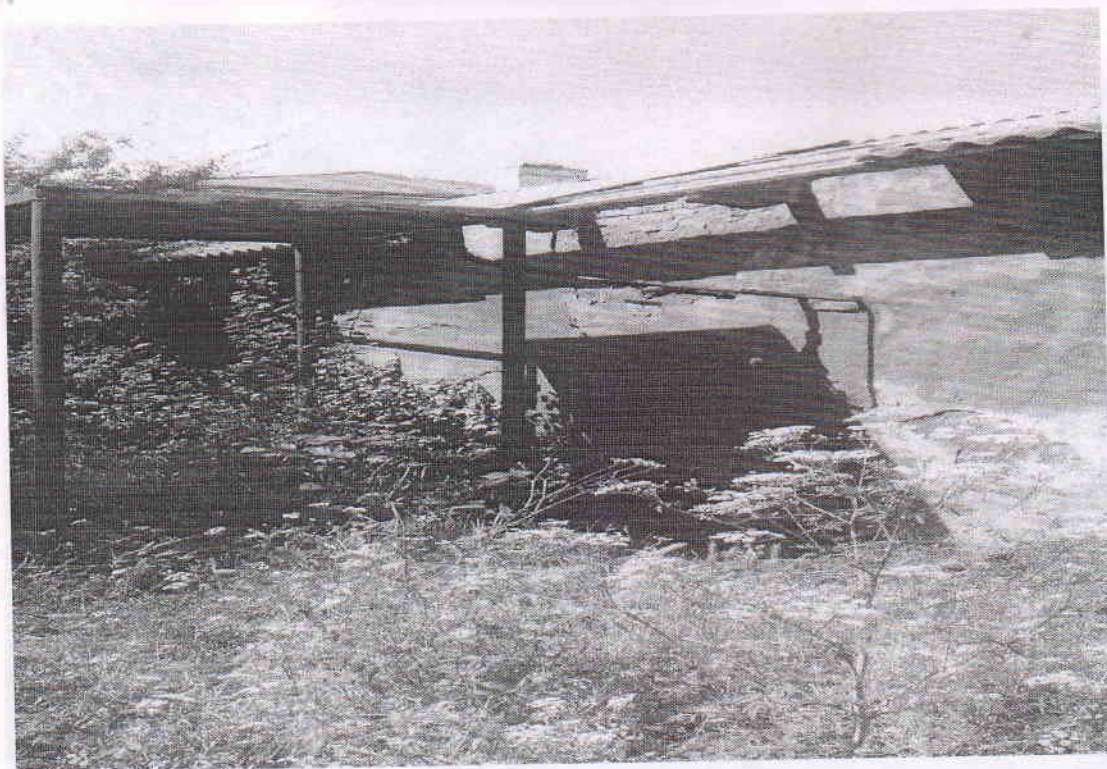
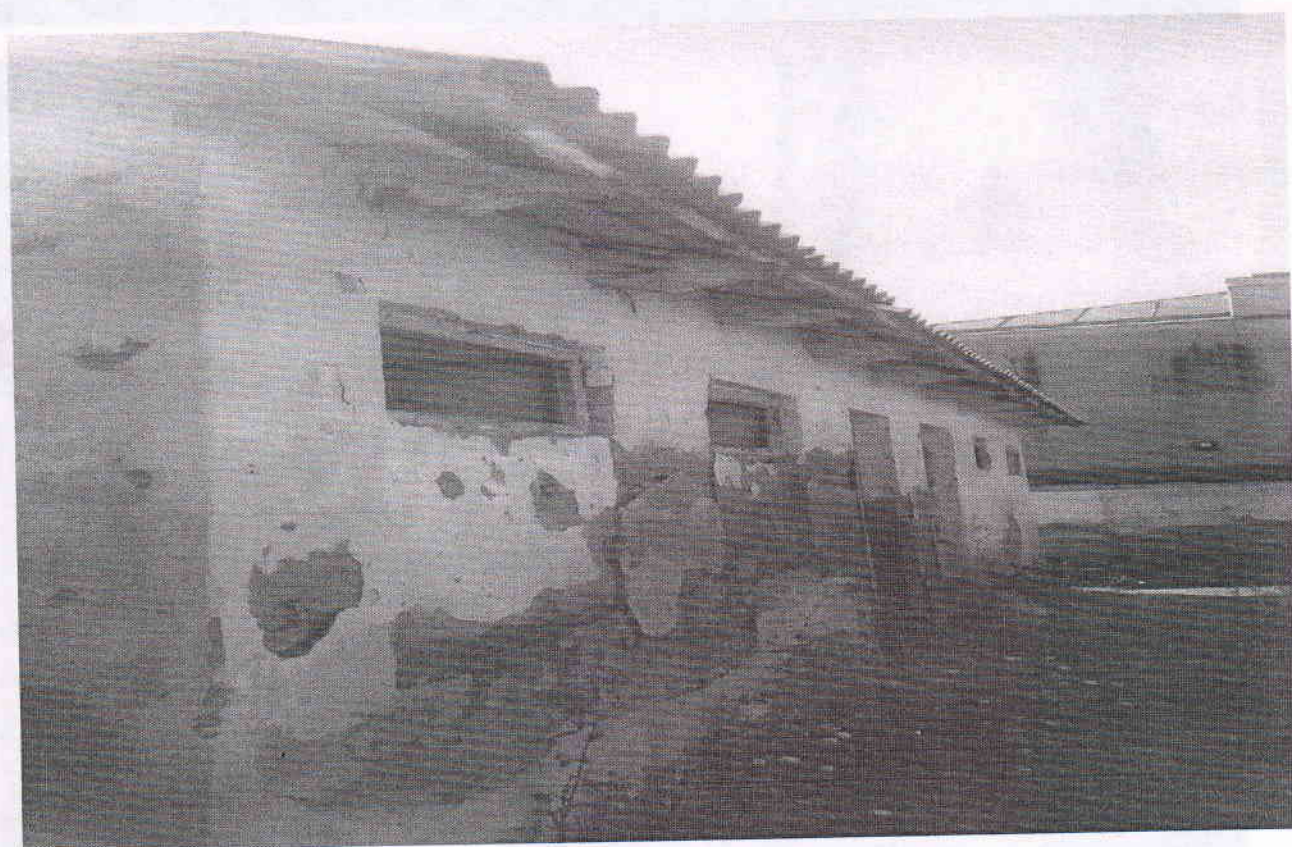
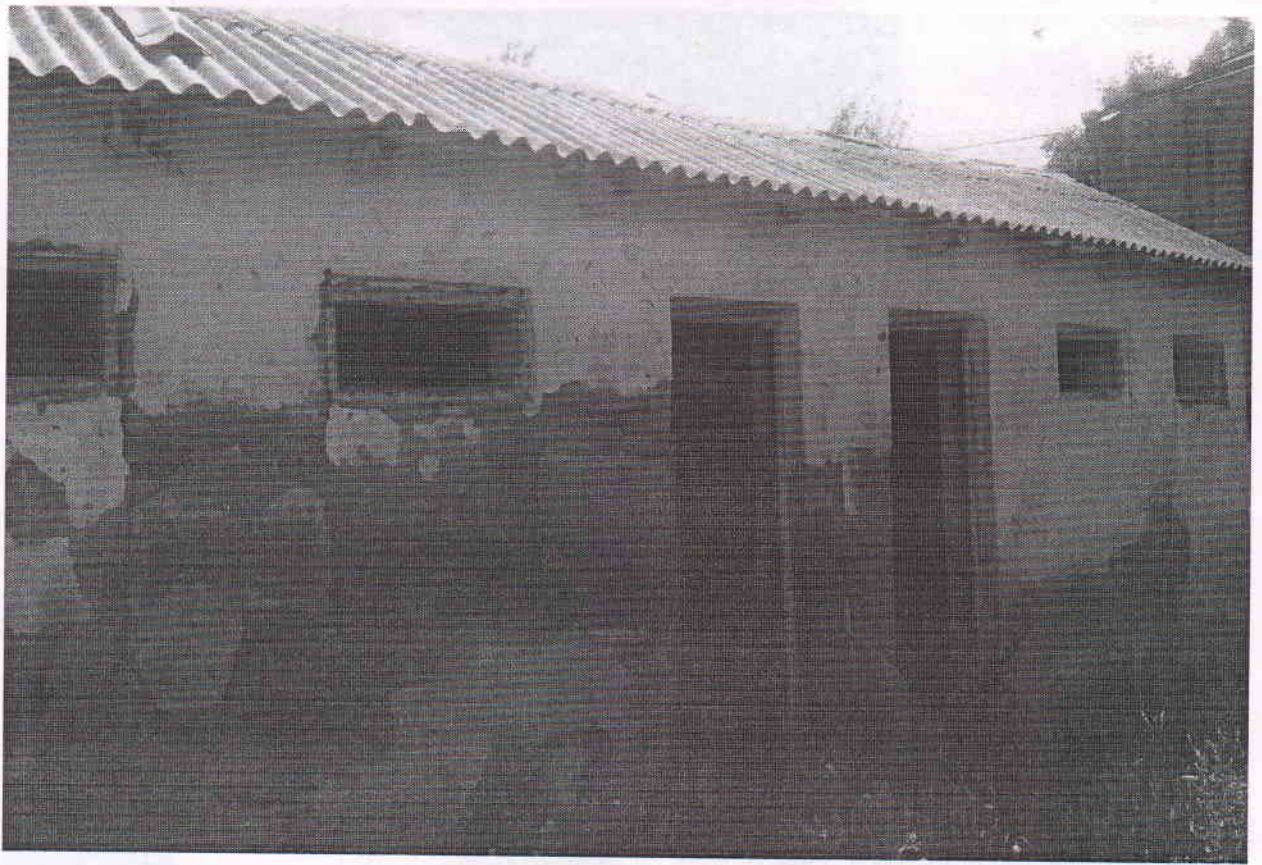
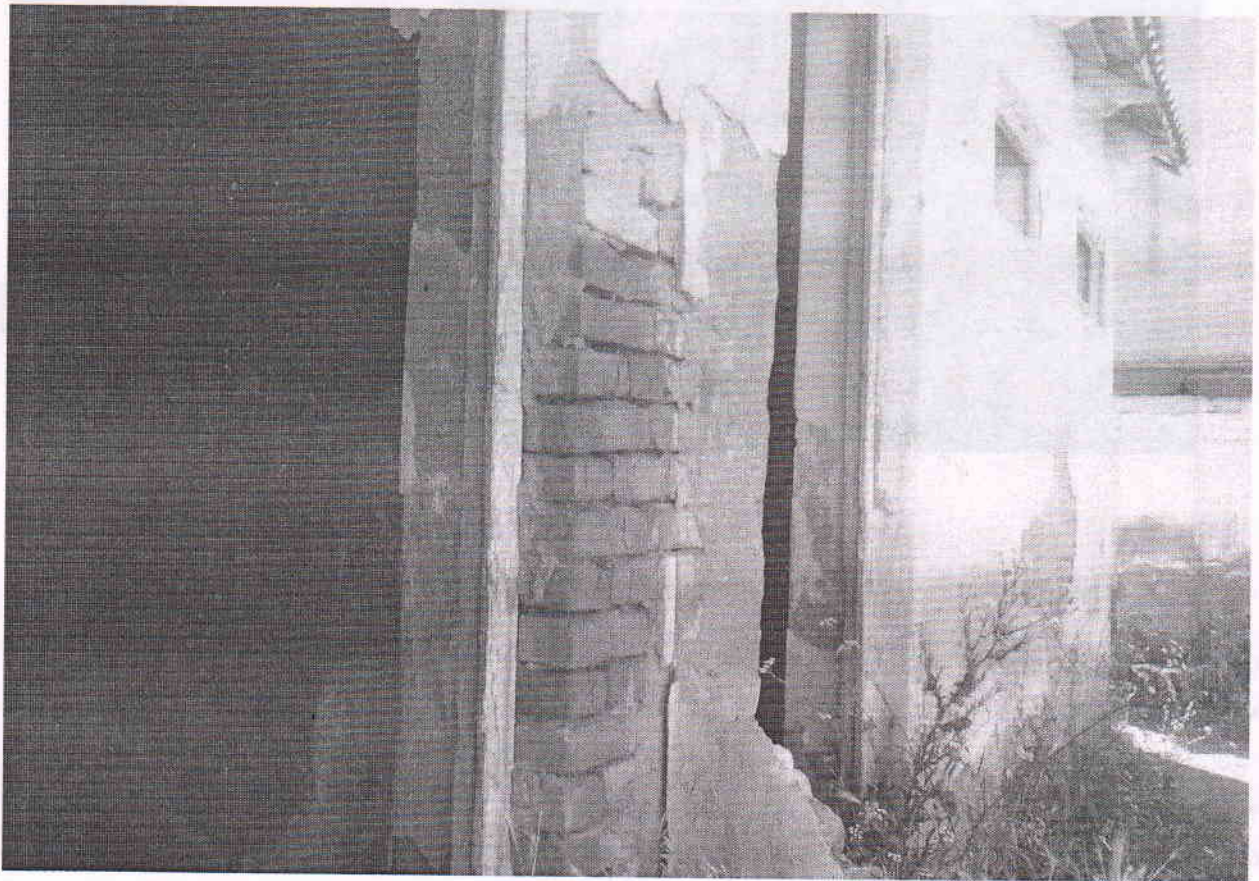
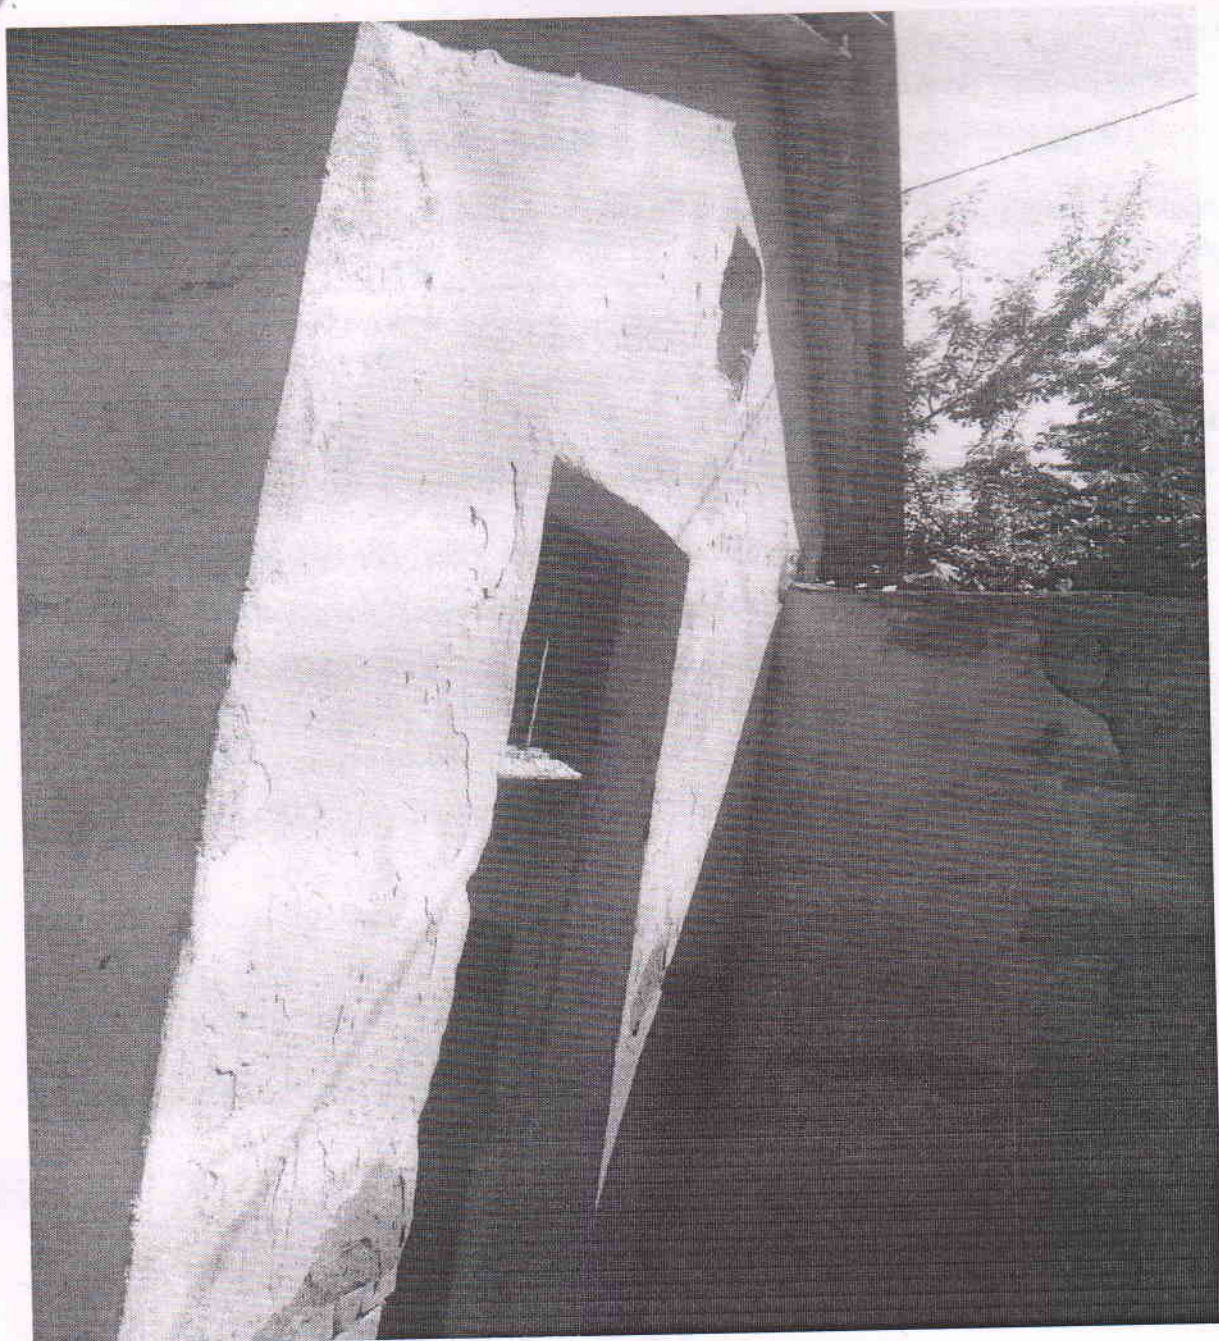
შენობის ჭერი დამზადებულია ეგრეთწოდებული ხის „ტკეჩით“, ხოლო გადახურულია აზბესტის „შიფერით“. სახურავი დაზიანებულია, განსაკუთრებით აღმოსავლეთ მხარე, შედეგად შენობაში ჩადის ნალექით გამოწვეული წყალი, რის გამოც დაზიანებულია ჭერი, საყრდენი კედლები „ქამარის“ უქონლობის, სიძველის და ნალექის ჩადინების გამო დაზარალებულია. იატაკი სადაც თავისდროზე დამონტაჟებული იყო ფეხზე დასადგომი უნიტაჟები ნაწილობრივ ჩანგრეულია, შედეგად შენობაში და მის მიმდებარე ტერიტორიაზე იგრძნობა ფეკალური მასების სუნი.

დასკვნაში მოყვანილი ფაქტების და გარემოებების გათვალისწინებით, მიზანშეწონილად მიმაჩნია მოხდეს საპირფარეშოს დემონტაჟი, რადგან მისი აღდგენა/რეკონსტრუქცია შეუძლებელია და საფრთხეს უქმნის მოსწავლეთა ფიზიკურ ჯანმრთელობას. (იხ. ფოტო მასალა)
