ექსპერტიზის აქტი № 384

1. აქტის შედგენის ადგილი: ქ. გუგლიდი
2. აქტი შეადგინა ექსპერტმა: გ. ბერულავა
3. ექსპერტიზის დამკვეთი და მისი მისამართი: სსიპ ქალაქ გუგლიდის № 6 საჯარო სკოლა  
ქ. გუგლიდის თავისუფლების ქ. № 146, ს/კ 219985185.
4. ექსპერტიზის ჩატარების საფუძველი: მომართვა № MES 21501102472 23.10.2015წ.
5. ექსპერტიზის ამოცანა: დადგენილ იქნას სსიპ ქალაქ გუგლიდის № 6 საჯარო სკოლის  
ბალანსზე რიცხული ქ. გუგლიდში თავისუფლების ქ. № 146-ში მდებარე ძველი საქვების და სასროლეთის  
შენობების ტექნიკური მდგომარეობა.
6. საქმის (წარმოდგენილი) მასალების გამოკვლევის შედეგები და ექსპერტიზის დასკვნა:  
სსიპ ქალაქ გუგლიდის № 6 საჯარო სკოლის 23.10.2015წ. № MES 21501102472 მომართვის საფუძველზე  
ტექნიკური მდგომარეობის დადგენის მიზნით დათვალიერებულ იქნა ქ. გუგლიდში თავისუფლების ქ. № 146-ში  
(მიწის უძრავი ქონების ს/კ 43.31.72.043) მდებარე ძველი საქვებს და სასროლეთი შენობები.

ყოფილი საქეაბის შენობა

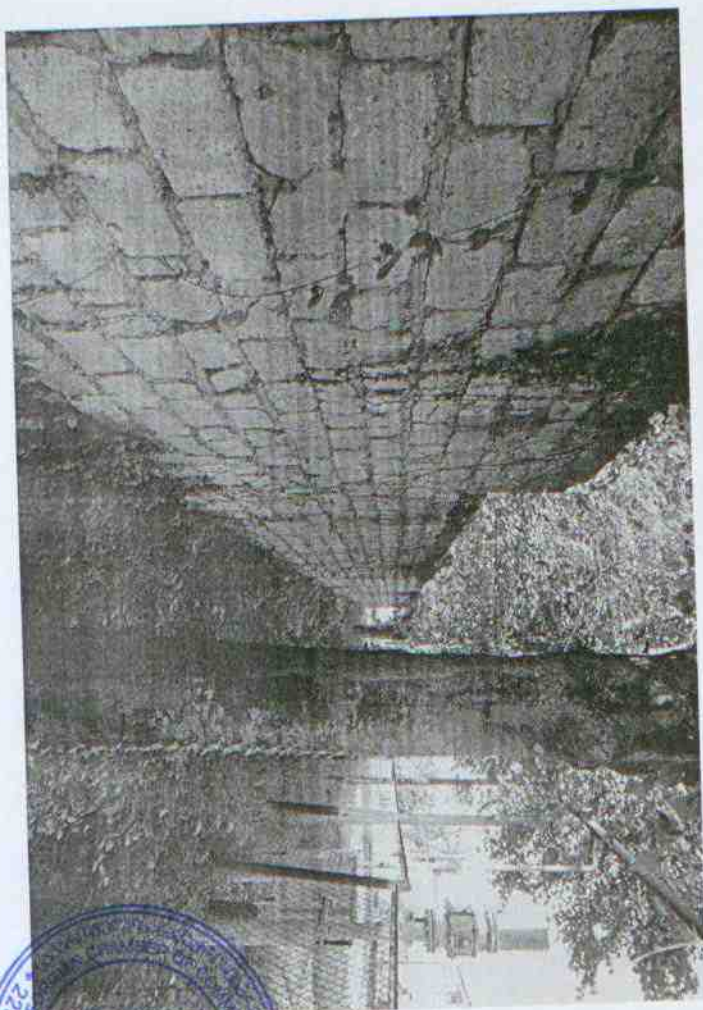
ნაგებობა მისი დანიშნულებით მიზნით გამოყენების გადაწყვეტილების მიღების შემთხვევაში საჭიროებს კაპიტალურ შეკეთებას. დღეის მდგომარეობით დაზიანებულია შენობის ქვიშა-ცუშენის ხსნარის როგორც გარეთა ასევე შიგნითა მოპირკეთება. ნაგებობის შიგნითა ფართობი მთლიანად დაფარულია ეკალ-ბარდით და სხვადასხვა ჯიშის მრავალწლიანი მცენარეებით, რაც ძირითადად განპირობებულია იმით, რომ აღნიშნული ნაგებობა ბოლო ათეული წლების განმავლობაში უაქტიურად უფუნქციოა.

საჯარო სკოლის ბაღანსზე რიცხული სასროლეთი (ერთსართულიანი კაპიტალური ნაგებობა) მისი დანიშნულების მიზნით გამოყენების შემთხვევაში მოითხოვს კაპიტალური სარემონტო სამუშაოების ჩატარებას. იმ შემთხვევაში თუ აღნიშნული ნაგებობა არ იქნება გომოყენებული დანიშნულებით, გემოაღნიშნული ვითარებიდან გამომდინარე რეკომენდირებულია მისი დემონტაჟი.
