ლევან სამხარაულის სახელობის  
სასამართლო ექსპერტიზის ეროვნული ბიურო  
LEVAN SAMKHARAU LI NATIONAL FORENSICS BUREAU

ლევან სამხარაულის სახელობის სასამართლო ექსპერტიზის ეროვნული ბიურო, თქვენი NMES91701338629  
მომართვის (ბიუროს 2017 წლის 2 ნოემბრის რეგისტრაციის N1008232917) საფუძველზე, გიგზავნით საინჟინრო  
ექსპერტიზის N006815217 დასკვნას.

გორის მუნიციპალიტეტის სოფელ ქვეშის საჯარო სკოლის შენობას აღნიშნება რიგი დაზიანებები: ნაწილი გადახურვის ფილების ნორმაზე მეტი ჩალუნვა; სპორტული დარბაზის კედლების დაზიანება; შენობის სარდაფის პერიოდული დატბორვა.

ექსპერტის დასკვნა № 006815217

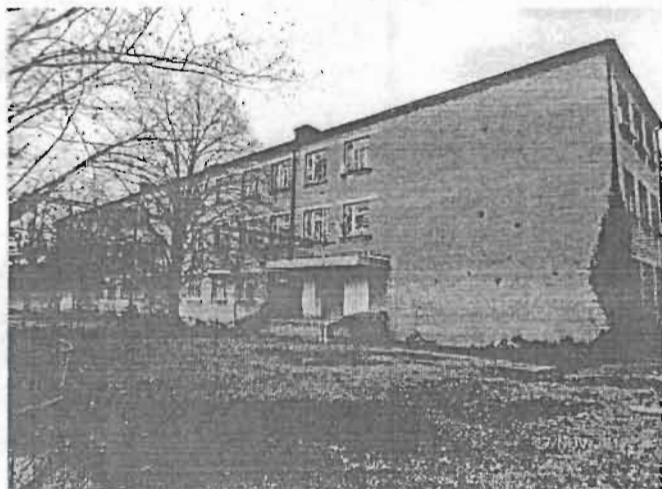
ფოტო 1

აღნიშნული სკოლის ძირითადი შენობა წარმოადგენს „I“ ასოს ფორმის სამსართულიან ნაგებობას, განლაგებულს სწორ რელიეფზე. წინა მხარეს I სართული იატაკის დონე მიწის ზედაპირიდან აწეულია = 0,6 მ-ის სიმაღლეზე (იხ. ფოტო 1). იგი შედგება ორი ბლოკისაგან, რომლებიც ერთმანეთისაგან გამოყოფილია ტემპერატურული ნაკერით და ერთმანეთის მიმართ განლაგებულია ურთიერთმართობულად (იხ. ფოტო 2). I ბლოკის მაქსიმალური ზომები გეგმაში შეადგენს: 9,6 X 49,0 მ-ს, II ბლოკის კი - 15,4 X 15,8 მ-ს. ორივეს სიმაღლე სახურავის დაყრდნობის დონემდე 11,0 მ-ია. შენობას გააჩნია კორიდორული გეგმარებითი გადაწყვეტილება. სარდაფი განთავსებულია შენობის მთელი პერიმეტრის ქვეშ. შენობა აშენებულია 1979 წელს. კონსტრუქციულად იგი წარმოადგენს 38 სმ სისქის, თიხის წითელი აგურის ნაშენ გრძივ და განივ მზიდკედლებიან სისტემას. ტიხრები სისქით 15 და 25 სმ-ი, შენობაში ამოყვანილია აგრეთვე წითელი თიხის აგურით. სარდაფის კედლები აშენებულია მონოლითური ბუტობეტონით სიგანით 70 სმ-ი (იხ. ფოტო 3;4). განივ კედლებში, კორიდორის გადაკვეთში გამოყენებულია პილიასტრები მათზე რკინაბეტონის კოჭების დაყრდნობით. სართულშუა გადახურვები განხორციელებულია რკინაბეტონის ანაკრები დრუტანიანი ფილებით. შენობის სახურავი ვალშური ტიპისაა ხის მზიდი ელემენტებით. დასახურად გამოყენებულია აზბესტო-ცემენტის ტალღოვანი ფურცლები (იხ. ფოტო 5;6). კიბეები კონსტრუქციულად წარმოადგენენ ლითონის კოსოურებზე განლაგებულ, ქარხნული წესით დამზადებულ კიბის საფეხურებს (იხ. ფოტო 7;8). შენობას გადახურვის ფილების დონეზე ანტისეისმიური სარტყლები არ გააჩნია. ღიობებზე ზღუდარებად გამოყენებულია რკინაბეტონის კოჭები (იხ. ფოტო 9;10). იატაკები ოთახებში ხის გრძივებზე ფიცარნაგს წარმოადგენს (იხ. ფოტო 11;12), ხოლო დერეფნებში ბეტონის მოზაიკურ ფილებს.

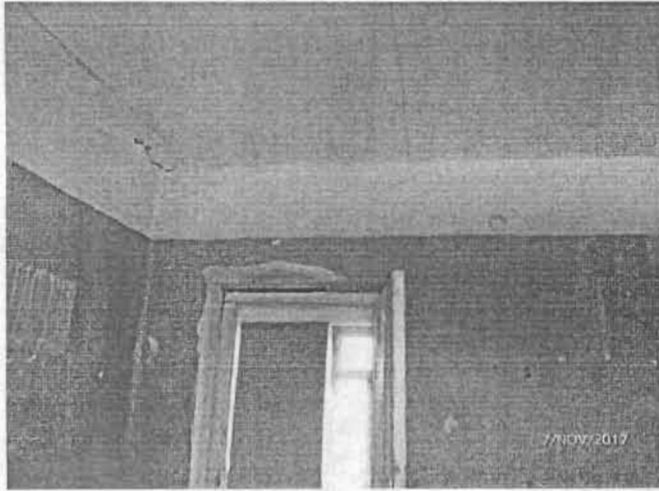
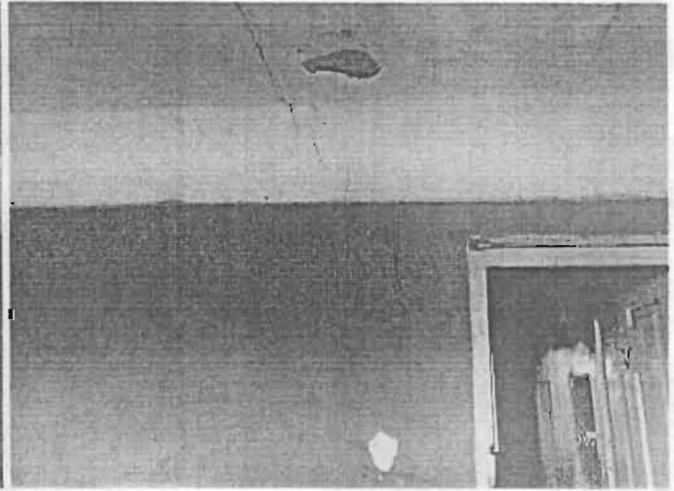
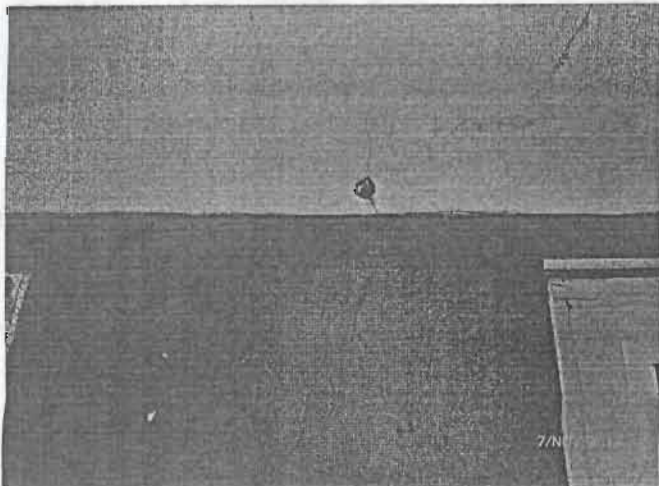
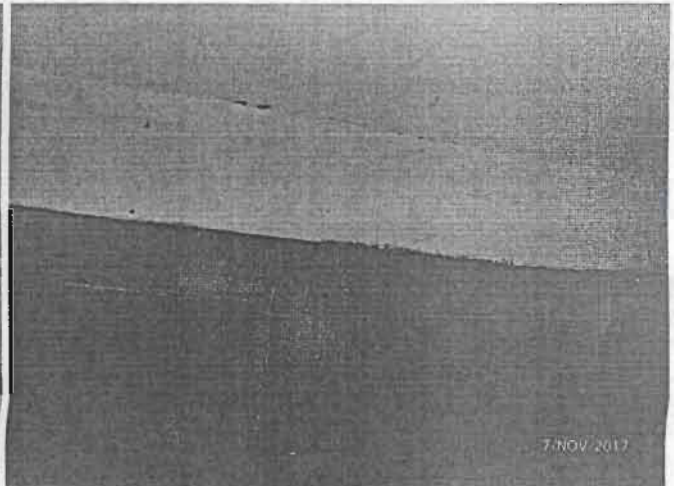
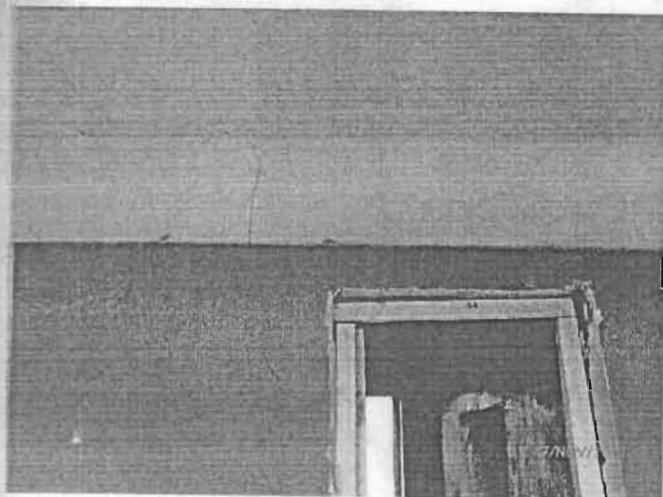
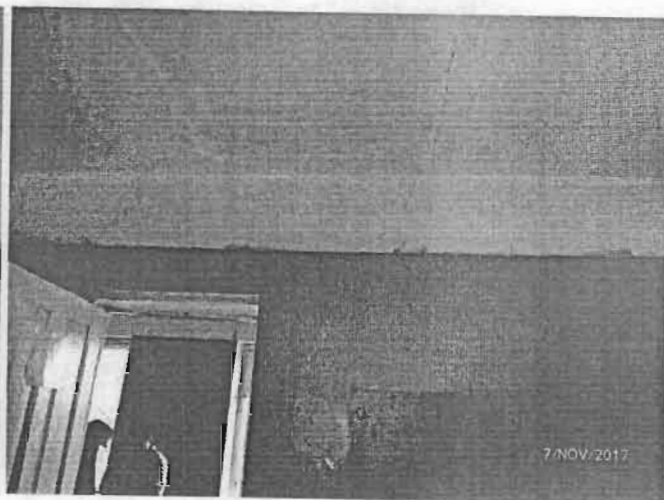
ვიზუალური გამოკვლევისას დაფიქსირდა შემდეგი: სამივე სართულზე, როგორც მზიდ კედლებში, ასევე ტიხრებში გაჩენილია სხვადასხვა სიდიდის დახრილი, ჰორიზონტალური და ვერტიკალური ბზარები (იხ. ფოტო 13-18). მათი გახსნილობის მიმართულებიდან გამომდინარე ისინი გამოწვეულია შენობის მზიდი კედლების ჯდენითი დეფორმაციებით, რისი მიზეზიც წყალარინებისა და წყალშემკრები სისტემების გაუმართაობის გამო ატმოსფერული ნალექების შედეგად დაგროვილი წყლების შენობის სარდაფში ჩადინებაა, რასაც ხელს უწყობს შენობის მთელ პერიმეტრზე სარინელის არ არსებობა (იხ. ფოტო 19). ამაზე მეტყველებს სარდაფის კედლების გარკვეულ ადგილებში სინესტის ნიშნები (იხ. ფოტო 20;21). სახურავის წყალამრიდი სისტემების ამორტიზირებისა და გაუმართაობის, აგრეთვე წყლის საწრეტი მილების დაზიანების შედეგია, შენობის ფსადებზე, გარკვეულ ადგილებში, წითელი აგურის წყობის ეროზია (იხ. ფოტო 22-24). ბზარების წარმოშობის ერთერთ მიზეზს (განსაკუთრებით ჰორიზონტალური და ვერტიკალური ბზარების) წარმოადგენს მიწისძვრის შედეგად შენობაზე მოქმედი

სეისმიური დატვირთვები. დაზიანებათა კლასიფიკაციის მიხედვით სკოლის ძირითად შენობას გააჩნია II ხარისხის დაზიანებები, რის გამოც საექსპლუატაციო ვარგისიანობის მიხედვით იგი შეიძლება მივაკუთვნოთ I კატეგორიას. ამ კატეგორიისათვის დამახასიათებელი დაზიანებების მქონე შენობები ადამიანთა სიცოცხლეს საფრთხეს არ უქმნიან, მდგომარეობა ფასდება დამაკმაყოფილებლად და ვარგისად შემდგომი ექსპლუატაციისათვის. შენობას საჭიროა ჩაუტარდეს კაპიტალური სარემონტო სამუშაოები, მოწესრიგდეს წყალამრიდი სისტემები.

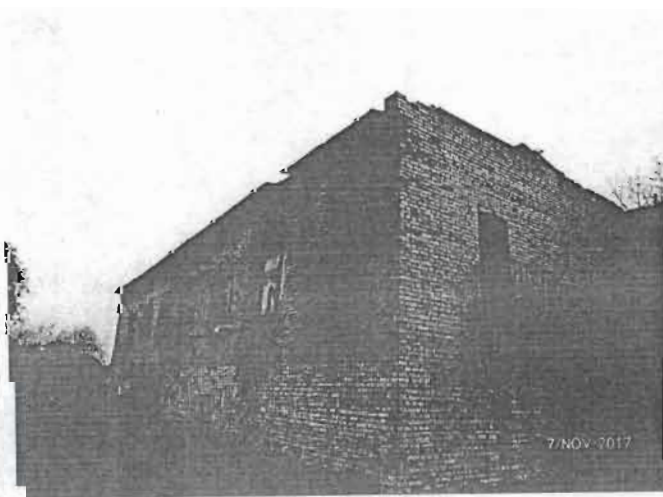
ფოტო 25

რაც შეეხება სპორტულ დარბაზს, იგი აშენებულია რკინაბეტონის ჩაშენებული კარკასის მქონე წითელი თიხის აგურის 38 სმ-ი სიგანის კედლებით. შენობის ზომები გეგმაში შეადგენს  $\approx 9,0 \times 24,0$  მ-ი, ხოლო სიმაღლე გადახურვის მზიდი ელემენტის ქვედა ნიშნულის დონემდე 7,2 მ-ი (იხ. ფოტო 25). საძირკვლები, ისევე როგორც ძირითადი შენობის შემთხვევაში, მონოლითური მდინარის სრემის შემავსებელზე დამზადებული ბუტობეტონისაა (იხ. ფოტო 26). გადახურვის მზიდ ელემენტებს შეადგენს ორქანობიანი რკინაბეტონის კოჭები და გადახურვის წიბოვანი ფილები (იხ. ფოტო 27). სახურავი საწყისი მომენტისათვის შენობას ბრტყელი, რულონური ჰქონდა. მაგრამ როგორც ჩანს მისი დაზიანებების გამო მოხდა დამატებითი ხის მზიდელემენტებიანი ორქანობიანი სახურავის მოწყობა, რომლის დასახურადაც გამოყენებულ იქნა აზბესტოცემენტის ტალღოვანი ფურცლები. სპორტდარბაზის ვიზუალური დათვალიერებით დადგინდა, რომ შენობას დაზიანებული აქვს დამატებით მოწყობილი სახურავიც. ატმოსფერული ნალექების ჩაჟონვის გამო გადახურვის წიბოვანი ფილების ბეტონი გამოიტუტა, არმატურას კი გაუჩნდა კოროზია (იხ. ფოტო 28). კედლებში, ჩაშენებულ კარკასსა და აგურის კედლებს შორის გადამბის არ არსებობის გამო, მათი შეერთების სიბრტყეში სეისმიური დატვირთვების ზემოქმედებით გაჩენილია ვერტიკალური ბზარები (იხ. ფოტო 29;30). თვითონ რკინაბეტონის ჩაშენებული სვეტები დაბეტონებულია ყორე ბეტონით, რომლის მარკიანობა იმდენად დაბალია, რომ ხელით მცირე ფიზიკური ზემოქმედებითაც კი იფშვება. ამის გამო ბეტონის მარკიანობის დადგენა ვერ მოხერხდა. სპორტდარბაზის სახურავზე წყალამრიდი სისტემის გაუმართაობის და ატმოსფერული ნალექების ზემოქმედების გამო, ისევე როგორც სკოლის ძირითადი შენობის შემთხვევაში, აგურის კედლები დასველებულია და ეროზირებულია (იხ. ფოტო 25;31;32). ასევე ძლიერ ეროზირებულია ბუტობეტონის საძირკვლები. სინესტის გამო საძირკვლების ბეტონი იმდენად შესუსტებულია, რომ ხელით მცირე ფიზიკური ზემოქმედების შედეგადაც კი იშლება. საძირკვლის თავზე შემკრავი არმატურა ბევრგან გაშიშვლებულია და კოროზირებულია (იხ. ფოტო 33;34). ზემოაღნიშნულიდან გამომდინარე დღეისათვის სპორტული დარბაზის შენობის ტექნიკური მდგომარეობა არადამაკმაყოფილებელია. დაზიანებათა კლასიფიკაციის მიხედვით სპორტდარბაზის შენობას აღენიშნება ძირითადად II – III ხარისხის დაზიანებები და ზოგიერთ ადგილას IV ხარისხის დაზიანება. ამიტომ აღნიშნული შენობა საექსპლუატაციო ვარგისიანობის მიხედვით შეიძლება მივაკუთვნოთ III კატეგორიას, რადგან მათი შექცევითი ექსპლუატაცია ადამიანებისათვის საფრთხის შემცველია უფარი ნგრევის საშიშროების გამო. სპორტდარბაზის აღდგენა-რეკონსტრუქცია შესაძლებელია, მაგრამ არარენტაბელური. მისი ნგრევის მაღალი საშიშროების გამო საჭიროა მისი დანაშა და ასლის მოქონება. დაზიანების მაღალი ხარისხის გამო სველი გადახურვის ფილების და ეროზირებული წითელი თიხის აგურის სელმთორედ გამოყენება არარეკომენდირებულია. მიზანშეწონილია საძირკვლების ხელმეორედ ამოყვანა ან/და გაძლიერება ბეტონის დაბალი მარკისა და ძლიერი ეროზიის გამო.

შენიშვნა: \* სპორტ დარბაზში ანათვლების აღება ვერ მოხერხდა ვინაიდან მცირედი მექანიკური ზემოქმედების შემდეგ ბეტონის სტრუქტურა ირღვევა.

რაც შეეხება ცალკე მდგომ სპორტულ დარბაზს და ძირითადი შენობიდან სპორტულ დარბაზში გადასასვლელს, ძლიერი დაზიანებებისა და კარკასის ელემენტების ბეტონის სიმტკიცის დაბალი მახასიათებლების გამო, მათი შემდგომი ექსპლუატაცია ადამიანებისათვის საფრთხის შემცველია. ამიტომ მიზანშეწონილია აღნიშნული ნაგებობების დემონტაჟი და ახლის მშენებლობა.

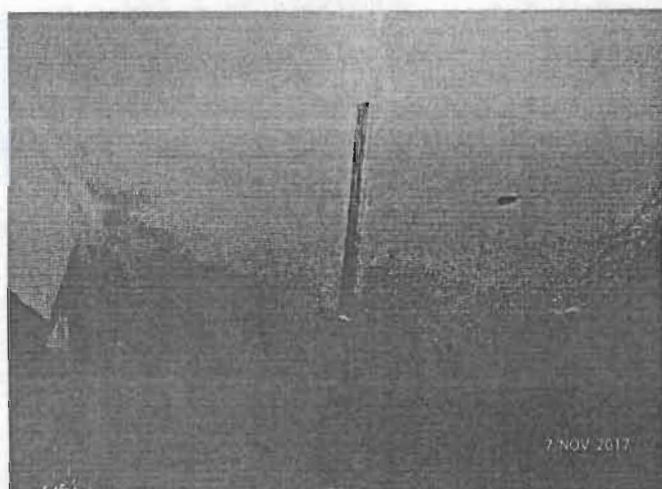
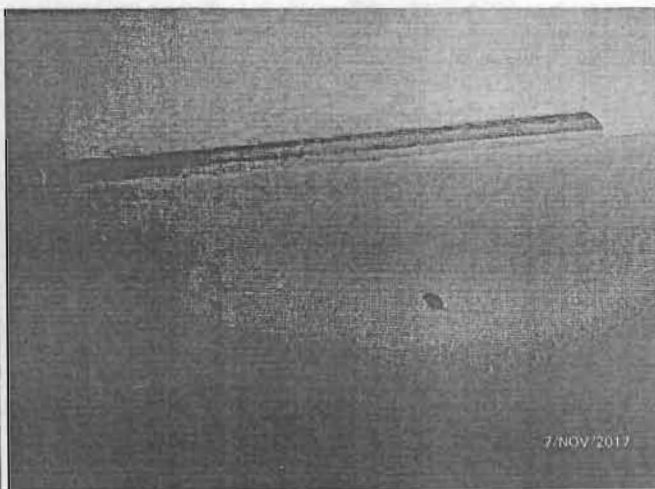
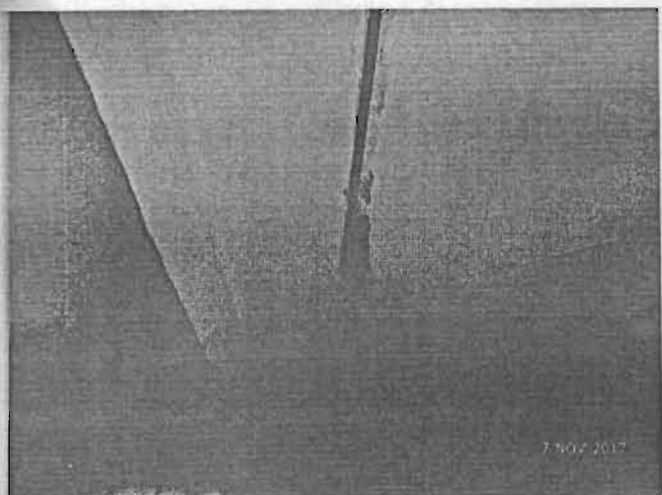
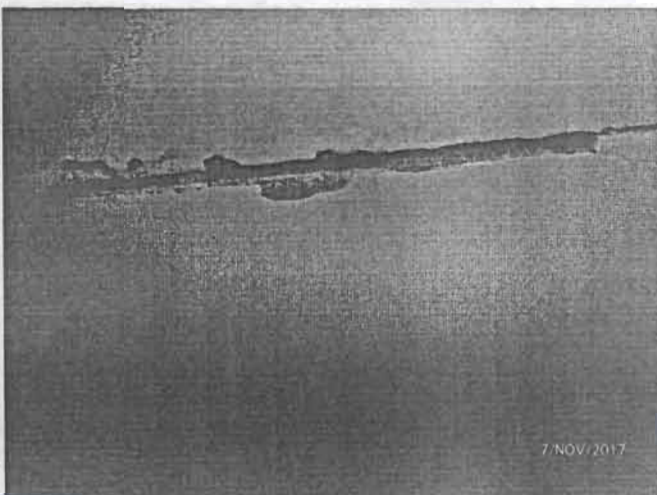
რაც შეეხება ჩალუნვებს, აზომვების საფუძველზე ირკვევა (СНИП 2.01.07-85\* „Патружки и обследования“ (ტბრილი 19): „სიფერით ფილებში, ჩალუნვები აღმუტება 1:200-სიდიდეს (მადაც 1 – გადახურვის ფილის საანგარიშო მაღია) და რაც რიცხობრივად 3,0 სმ-ს შეადგენს. როგორც წესი ასეთი ფილები შემდგომი ნორმალური ექსპლუატაციისათვის საჭიროა გაძლიერებულ იქნას. მაგრამ მოცემულ შემთხვევაში ადგილი აქვს სხვა გარემოებას. კერძოდ აღსანიშნავია ის, რომ ასეთი ჩალუნვების მქონე ფილების ქვედა

ზედაპირზე უნდა იყოს გახსნილი განივი ბზარები. ფილების ვიზუალურმა დათვალიერებამ კი ცხადყო, რომ ბზარების გახსნილობას ადგილი არ აქვს. თანაც ფილებს შორის ნაპრალები შელესილია დახრილად. რაც იმის მანიშნებელია, რომ აღნიშნული ჩალუნები ფილებს ჰქონდათ თავიდანვე მათი მონტაჟის მომენტშიც (იხ. ფოტო 35-40) და რაც შესაძლებელია ქარხნული წუნით იყოს გამოწვეული.

- ფილა N1-ის ცენტრალური მონაკვეთი, ფილის კიდეებიდან ჩამოწეულია 1,25 სმ.-ით.
- ფილა N2-ის ცენტრალური მონაკვეთი, ფილის კიდეებიდან ჩამოწეულია 3,85 სმ.-ით.
- ფილა N3-ის ცენტრალური მონაკვეთი, ფილის კიდეებიდან ჩამოწეულია 5,30 სმ.-ით.
- ფილა N4-ის ცენტრალური მონაკვეთი, ფილის კიდეებიდან ჩამოწეულია 4,55 სმ.-ით.
- ფილა N5-ის ცენტრალური მონაკვეთი, ფილის კიდეებიდან ჩამოწეულია 4,70 სმ.-ით.
- ფილა N6-ის ცენტრალური მონაკვეთი, ფილის კიდეებიდან ჩამოწეულია 4,60 სმ.-ით.
- ფილა N7-ის ცენტრალური მონაკვეთი, ფილის კიდეებიდან ჩამოწეულია 5,65 სმ.-ით.
- ფილა N8-ის ცენტრალური მონაკვეთი, ფილის კიდეებიდან ჩამოწეულია 5,50 სმ.-ით.
- ფილა N9-ის ცენტრალური მონაკვეთი, ფილის კიდეებიდან ჩამოწეულია 5,10 სმ.-ით.

- ფილა N10-ის ცენტრალური მონაკვეთი, ფილის კიდეებიდან ჩამოწეულია 1,30 სმ.-ით.
- ფილა N11-ის ცენტრალური მონაკვეთი, ფილის კიდეებიდან ჩამოწეულია 3,35 სმ.-ით.
- ფილა N12-ის ცენტრალური მონაკვეთი, ფილის კიდეებიდან ჩამოწეულია 3,55 სმ.-ით.
- ფილა N13-ის ცენტრალური მონაკვეთი, ფილის კიდეებიდან ჩამოწეულია 2,25 სმ.-ით.
- ფილა N14-ის ცენტრალური მონაკვეთი, ფილის კიდეებიდან ჩამოწეულია 3,15 სმ.-ით.

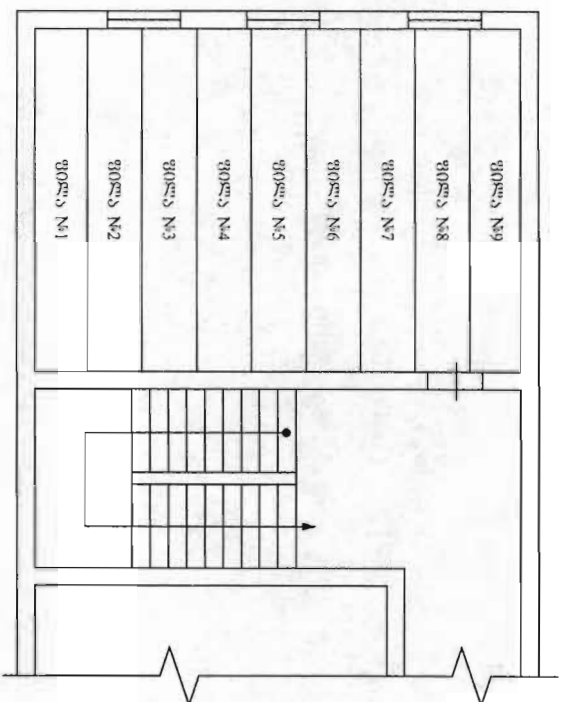
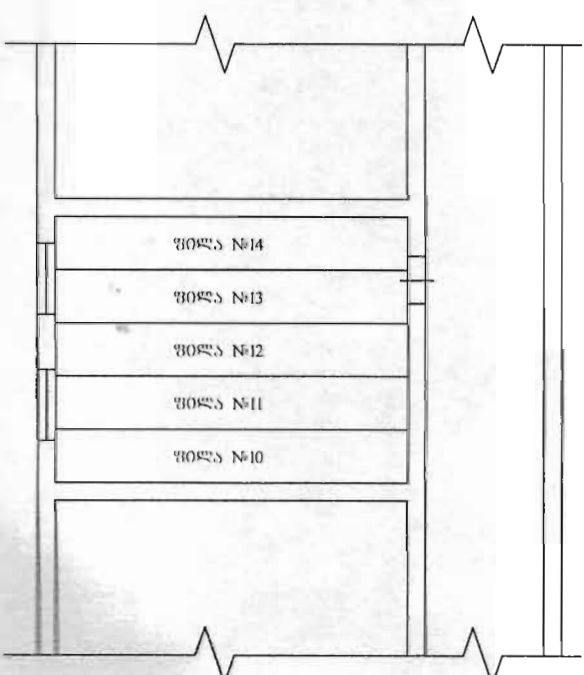
სტრუქტურული გეგმა

მესამე სართულზე, კიბის უჯრედის მარცხენა მხარეს განთავსებული საკლასო ოთახი (იხ. დანართი N1) გადახურულია ასაწყობი რკინაბეტონის 9 ფილით.

მესამე სართულზე, დერეფნის ცენტრალურ ნაწილში განლაგებული X კლასის საკლასო ოთახი (იხ. დანართი N1) გადახურულია ასაწყობი რკინაბეტონის 5 ფილით.
