ლევან სამხარაულის სახელობის  
სასამართლო ექსპერტიზის ეროვნული ბიურო  
LEVAN SAMKHARAU LI NATIONAL FORENSICS BUREAU

ექსპერტის დასკვნა № 002939616

2016 წლის 19 მაისს ვიზუალურად შესწავლილი იქნა, ქ. თბილისში, აკაკი წერეთლის გამზირის #134-ში მდებარე სსიპ „თბილისის ხელოვნების კოლეჯი“-ს შენობის მომიჯნავედ მდებარე შენობების (01.13.04.017.019 საკ. გეგმაზე შენობა ნაგებობა #03/2 და 01.13.04.017.027 საკ. გეგმაზე შენობა-ნაგებობა 1/3) ტექნიკური მდგომარეობა.

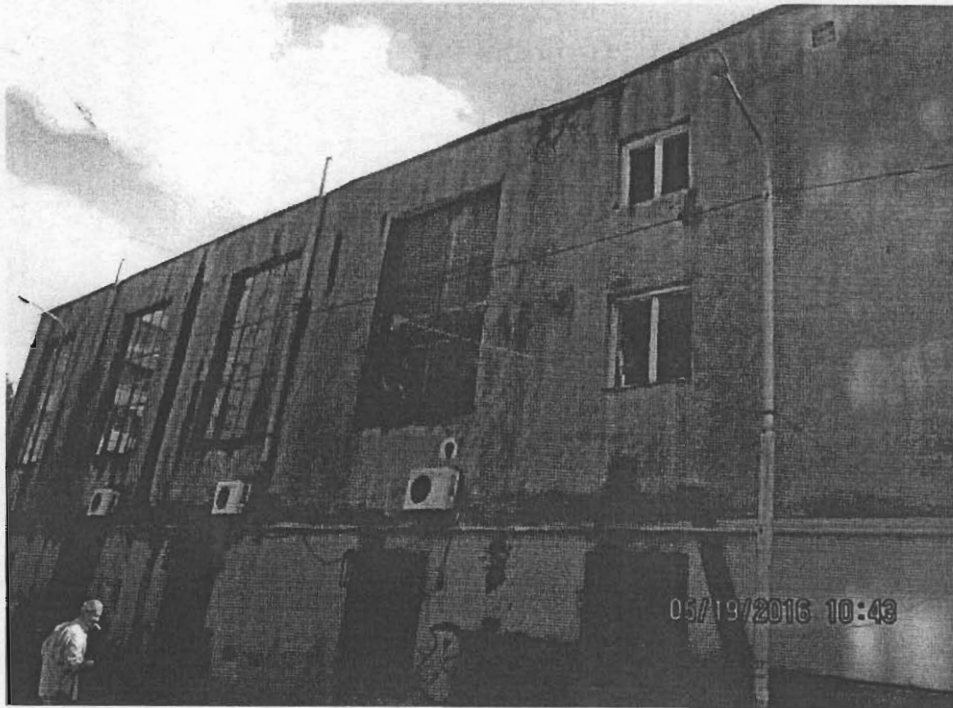
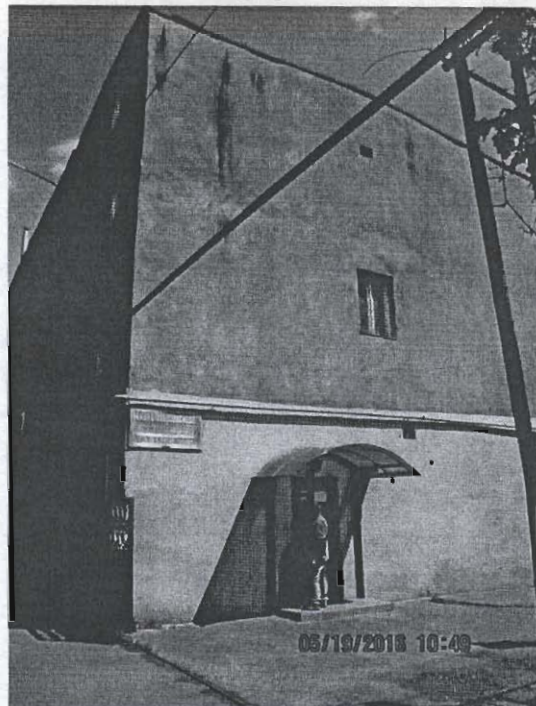
ქ. თბილისში, 01.13.04.017.019 საკ. გეგმაზე შენობა ნაგებობა #03/2 აგებულია XX საუკუნის 80-იან წლებში იმ დროს მოქმედი სეისმური ნორმების შესაბამისად. შენობა ორსართულიანია და განთავსებულია სწორ რელიეფზე. გეგმაში სწორკუთხა ფორმისაა, გაბარიტული ზომებით დაახლოებით 30,0x12,0 მ. პირველ სართულზე შენობა ორმალიანია, ხოლო მეორე სართულზე ერთმალიანი. მზიდ კონსტრუქციას წარმოადგენს სამრეწველო კარკასი. სვეტების განივი კვეთი 40x40 სმ. ხოლო რიგელებისა 50x50 სმ. სართულშუა გადახურვა შესრულებულია რკინაბეტონის ანაკრები ღრუტანაინი ფილებით. მეორე სართულის გადახურვის მზიდ კონსტრუქციას წარმოადგენს ორქანობიანი რკინაბეტონის ანაკრები კოჭები. გარე შემოსაზღვრავი კედლები ამოყვანილია წვრილი ბეტონის ბლოკითა და სილიკატური აგურით ქვიშა-ცემენტის ხსნარზე. პირველი სართულის სიმაღლე 3,4 მ-ია. მეორე სართულის ვიზუალური შესწავლა ჩვენგან დამოუკიდებელი მიზნების გამო ვერ მოხერხდა. პირველ სართულზე ამჟამად ფუნქციონირებს საბანკეტო დარბაზი. უკანა ფასადის მზრიდან შენობაზე მიდგმულია ერთსართულიანი ნაგებობა, რომლის ფართის ნაწილიც საბანკეტო დარბაზისათვის წარმოადგენს დამხმარე სათავსოს. (ფოტო 1, 2)

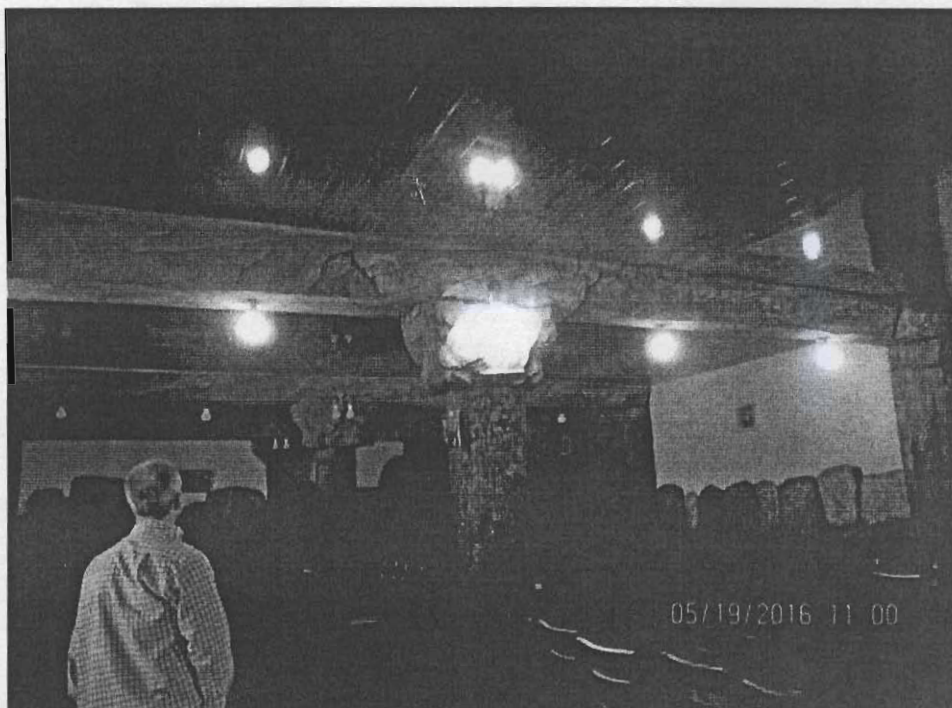
დღევანდელი მდგომარეობით საკვლევი შენობის შიგა სივრცეში, პირველ სართულზე ჩატარებულია სარემონტო-მოპირკეთებითი სამუშაოები და რამე სახის დაზიანებები არ აღინიშნება. (ფოტო 3, 4) ფასადზე ბათქაშის ფენაში შეინიშნება სხვადასხვა მიმართულების ბზარები გახსნილობით ბეწვისებურიდან 2 მმ-მდე. ცალკეულ მონაკვეთებზე ბათქაშის ფენა ამრეცებული და ჩამოცვენილია. (ფოტო 5, 6, 7) ფასადიდან მარჯვნივ მდებარე ტორსულ კედელზე წარმოქმნილია ვერტიკალური ბზარი გახსნილობით 3 მმ-მდე. (ფოტო 8) უკანა ფასადის მზრიდან საკვლევი შენობაზე მიდგმულია ერთსართულიანი საწარმოო კორპუსი. დაგეგმილია აღნიშნული კორპუსის დემონტაჟი. ზილული კონსტრუქციული კავშირი შენობებს არ გააჩნიათ. ერთსართულიანი შენობის დემონტაჟისას შენობებს შორის არსებული საერთო ლიობები უნდა იყოს შეესებული.

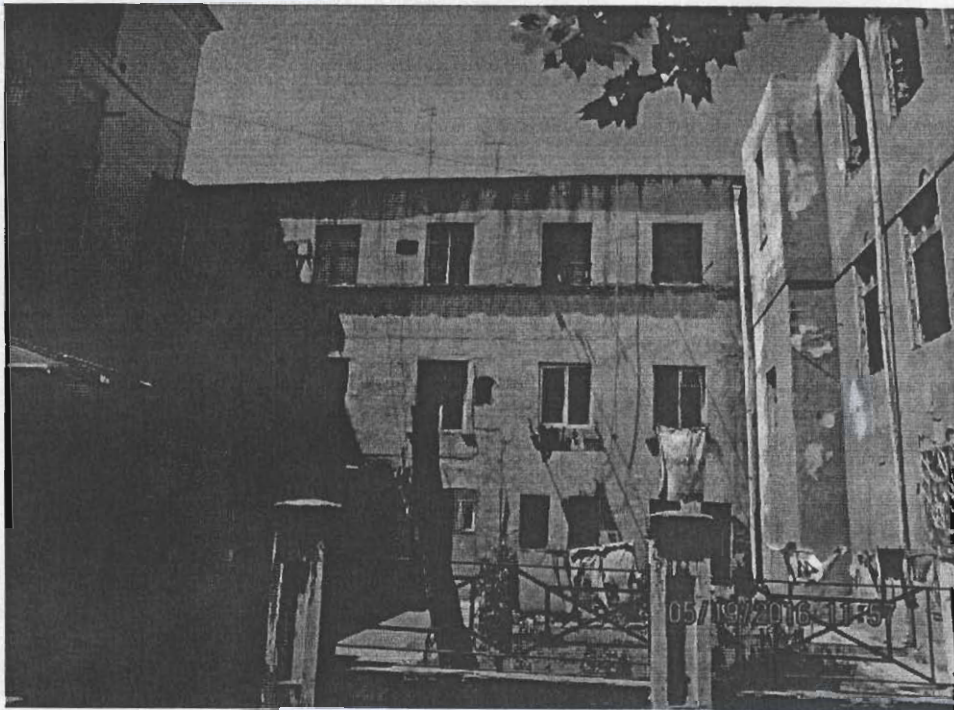
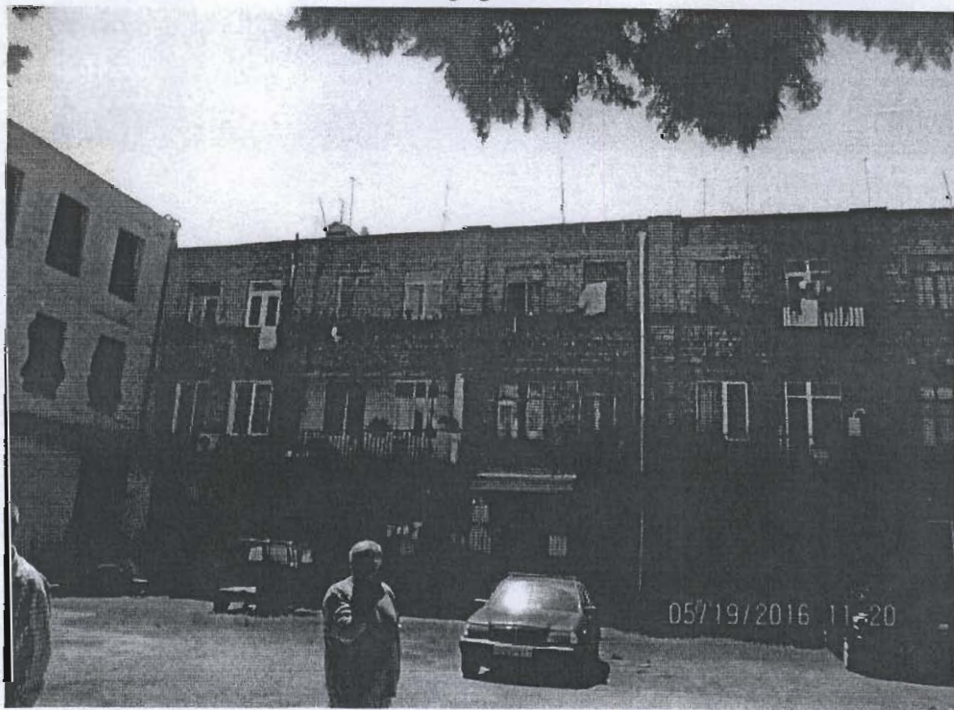
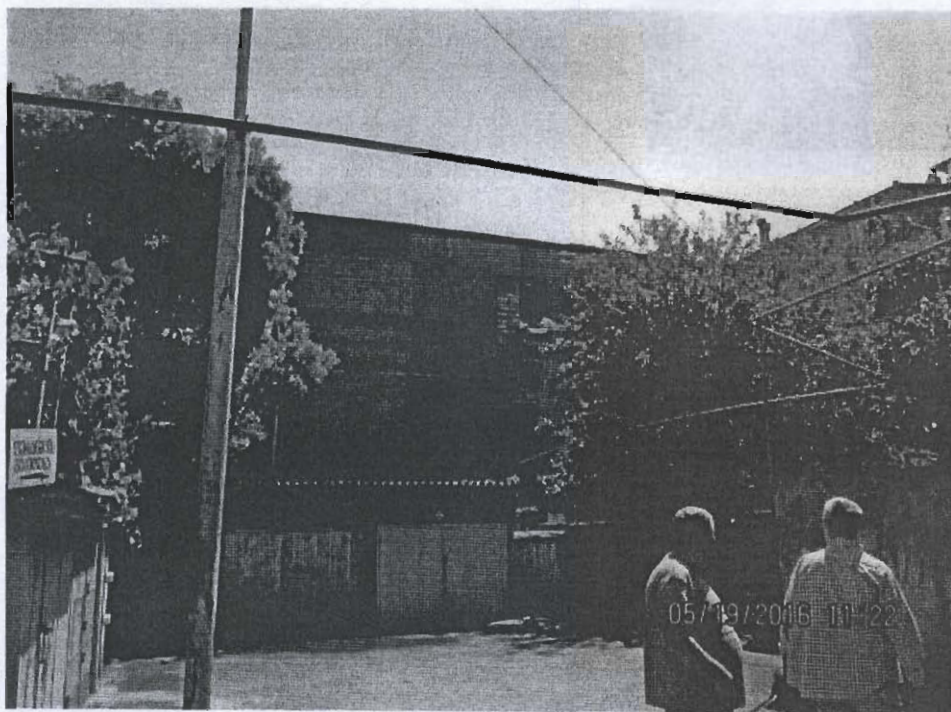
ქ. თბილისში, 01.13.04.017.027 საკ. გეგმაზე შენობა ნაგებობა #1/3 სავარაუდოთ აგებულია XX საუკუნის 50-იან წლებში. შენობა სამსართულიანია და განთავსებულია სწორ რელიეფზე. გეგმაში სწორკუთხა ფორმისაა, გაბარიტული ზომებით დაახლოებით 50,0x15,0 მ. და გადაწყვეტილია მზიდი კედლების ვარიანტში. კედლები სისქით 40 სმ ამოყვანილია წვრილი ბეტონის ბლოკით ქვიშა-ცემენტის ხსნარზე. სართულის სიმაღლე 4,0 მ-ია. ფასადებზე, ყოველ 6,0 მ-ში ამოყვანილია პილონები, რომლებზეც დაყრდნობილია გადახურვის რკინაბეტონის კოჭები. სართულშუა და სასხვეწო გადახურვა ხისაა. სავარაუდოთ შენობა თავდაპირველად იყო ორსართულიანი, ხოლო მოგვიანებით განხორციელდა ერთი სართულის დამატება. სახურავი ოთხქანობიანი თუჩუქის ბურულით ხის ნივნივებზე. სართულშუა და სასხვეწო გადახურვის დონეზე შენობას გააჩნია ანტისეისმური რკინაბეტონის სარტყელი. დერეფანში მაცხოვრებელთა მიერ წვრილი ბეტონის ბლოკებით ამოყვანილია 20 სმ სისქის კედლები, რომლებიც ეყრდნობიან ხის სართულშუა გადახურვას და რომელთაც არ გააჩნიათ კავშირები მზიდ კედლებთან. საკვლევი შენობის ფასადიდან მარჯვნივ მდებარე გრძივი კედლის დაახლოებით 12 მ-იანი მონაკვეთი უშუალოდ ებჯინება ხელოვნების კოლეჯის სასწავლო კორპუსს. ახლო მომავალში დაგეგმილია აღნიშნული კორპუსის დემონტაჟი. ჩვენს მიერ ვიზუალურად შესწავლილი იქნა საკვლევი შენობის დაახლოებით 25 მ-იანი მონაკვეთი, რომელზეც შესაძლოა უარყოფითი ზეგავლენა მოახდინოს მომიჯნავედ მდებარე შენობის დემონტაჟმა. (ფოტო 9, 10, 11)
