ექსპერტის დასკვნა № 005621115

გაცნობით, რომ დედოფლისწყაროს მუნიციპალიტეტის სოფელ ზემო მაჩხაანის საჯარო სკოლის ავარიული შენობის აღდგენა-გადლიერების რენტაბელობის თაობაზე თქვენს მიერ მომზადებულია დასკვნა, რის საფუძველზეც გთხოვთ დაგვიმუშაოთ აღდგენა-გადლიერების პროექტი.

დედოფლისწყაროს მუნიციპალიტეტის სოფელ ზემო მაჩხაანის საჯარო სკოლი შენობების ტექნიკური მდგომარეობა არადამაკმაყოფილებელია. მათი აღდგენა-გადლიერება შენობების რეალური მდგომარეობიდან გამომდინარე ტექნიკურად შესაძლებელია. მაგრამ დღეისათვის მოქმედი სეისმურ ნორმებთან შესაბამისობაში მოსაყვანად და სარეაბილიტაციო აღდგენა-გამაგრებითი სამუშაოების ჩასატარებლად, განსახორციელებელი სამუშაოების მოცულობიდან და ღირებულებიდან გამომდინარე (როგორც ჩატარებული გათვლებიდან ჩანს), მათი შესრულება არარენტაბელურია, რადგან აღდგენის სამუშაოების ღირებულება შენობების საერთო ღირებულების 50%-ს გაცილებით აჭარბებს. ამისათვის უფრო მიზანშეწონილია შენობების დაშლა (მისი ავარიულობის გამო), ვიდრე აღდგენა-გამაგრებითი სამუშაოების ჩატარება.

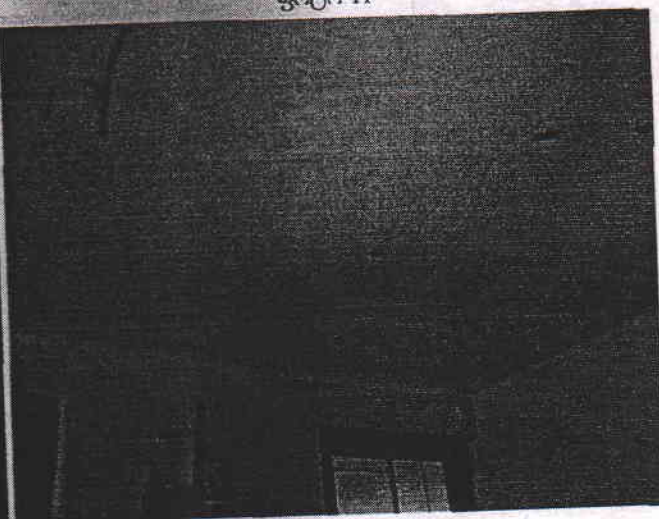
ფოტო 46

შენობის ვიზუალური გამოკვლევისას დაფიქსირდა შემდეგი: პერიმეტრზე კედლები დანესტიანებულია და დაწყებულია მათი დაშლის პროცესი. ეს იმის მანიშნებელია, რომ სარინელის უზარისხოდ მოწყობის და კედლებში ჰორიზონტალური ჰიდროიზოლაციის არ არსებობის ანდა დაზიანების გამო ხორციელდება ატმოსფერული ნალექების ჩადინება გარე კედლების ქვეშ და მათი დატენიანება (იხ. ფოტო 36,37). ორივე სართულზე, როგორც განივ, ისე გრძივ მზიდ კედლებში გაჩენილია სხვადასხვა სიდიდის დახრილი, ჰორიზონტალური და ვერტიკალური ბზარები (იხ. ფოტო 38-44). მათი გახსნილობის მიმართულებიდან გამომდინარე ისინი გამოწვეულია შენობის გრძივი მზიდი კედლების ჯდენითი დეფორმაციებით და მიწისძვრების ზემოქმედების შედეგად. შენობის ჯდენითი პროცესების მიმდინარეობაზე მეტყველებს გადახურვის ელემენტებს შორის მათი ძვრის შედეგად გაჩენილი გამჭოლი ბზარებიც (იხ. ფოტო 46-47).
