# ექსპერტიზის დასკვნა

ექსპერტის დასკვნა № 001298416

სსიპ გორის მუნიციპალიტეტის სოფელ ფლავის საჯარო სკოლის დირექცია მოგმართავთ თხოვნით, რათა გამოყოთ ექსპერტი, რომელიც მოახდენს სკოლის საორტული დარბაზის (გადასასვლელი ნაგებობით) ვიზუალურ დათვალიერებას და მისი ტექნიკური მდგომარეობის დადგენას.

შემოსული წერილის საფუძველზე (მიერის რეგისტრაციის №1000905316-08/02/2016წ.), 29.02.2016 წ. განხორციელდა გასვლა ფორის მუნიციპალიტეტის სოფელ ფლავის საჯარო სკოლის (ს/კ 66.48.04.033) სპორტული დარბაზის (გადასასვლელი ნაგებობით) ტექნიკური მდგომარეობის შესწავლის მიზნით.

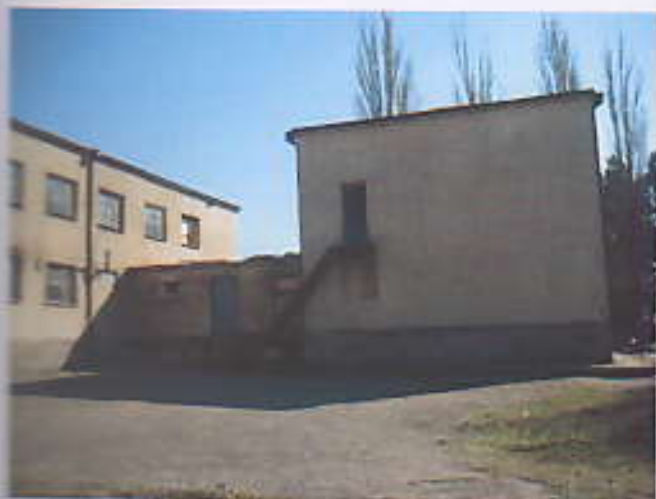
ფოტო 1

აღნიშნული სპორტული დარბაზი წარმოადგენს მართკუთხა ფორმის ერთსართულიან ნაგებობას, განლაგებულს სწორ რელიეფზე. იატაკის დონე მიწის ზედაპირიდან აწეულია  $\approx 1,15$  მ-ის სიმაღლეზე. გვერდში შენობის მაქსიმალური ზომებია:  $9,0 \times 24,6$  მ, ხოლო სიმაღლე სახურავის საყრდენის დონემდე  $8,0$  მ (იხ. ფოტო 1). შენობას სარდაფი არ გააჩნია. იგი ამუშავებულია გასული XX საუკუნის 70-იან წლებში. კონსტრუქციულად წარმოადგენს  $51$  სმ სისქის, თეთრი სილიკატური და თიხის წითელი აგურის გამოყენებით ნაშენ, გრძივ და გარე თვითმზიდკედლებიან სისტემას (იხ. ფოტო 2,3). შენობის ძირითად შიდა ელემენტებს წარმოადგენს მონოლითური რკინაბეტონის კარკასი, მართკუთხა კვეთის სვეტებითა და ზუღმთვითიანი „T“-ებრი კვეთის კოჭის სახით (იხ. ფოტო 4). სამორკველები რკინაბეტონისაა, წერტილოვანი ტიპის, სამორკველების შემკრავი რკინაბეტონის კოჭებით, მათზე კედლების დასაყრდნობად. დარბაზის პერიმეტრზე კედლებთან, იატაკების ქვეშ, გაყვანილია საკომუნიკაციო არხები (იხ. ფოტო 5,6). შენობის დასახურად გამოყენებულია  $1,5 \times 6,0$  მ-ი ზომის გადახურვის წიბოვანი ფილები (იხ. ფოტო 7). სახურავი, როგორც ჩანს თავიდან იყო ბრტყელი, რელიეფური, რომელიც ალბათ დაზიანების გამო შეცვლილი იქნა ვალმური ტიპის ხის მზიდი ელემენტებიანი სახურავით, ხოლო დასახურად გამოყენებულ იქნა აზბესტო-ცემენტის ტალღოვანი ფურცლები (იხ. ფოტო 8). სპორტული დარბაზის შენობის გარკვეული ნაწილი ორსართულიანია, სადაც განთავსებულია სხვადასხვა დამხმარე სათავსოები. კედლები აღნიშნულ ნაწილში მზიდია. სართულშუა გადახურვის ელემენტებს შეადგენს გადახურვის ღრუტანიანი რკინაბეტონის ფილები. სპორტული დარბაზიდან პირდაპირ ეზოში და II სართულზე არსებულ სათავსოებში მოსახვედრად მოწყობილია ლითონის კიბეები, რომლებიც მოცემული მომენტისათვის შემოძრეულია (არ გააჩნიათ საფეხურები და მოხერხებები). II სართულზე მოხვედრა მოხლოდ აღნიშნული გარე კიბითაა შესაძლებელი (იხ. ფოტო 9,10). ღიობებზე ზღუდრებად გამოყენებულია რკინაბეტონის კოჭები (იხ. ფოტო 11). იატაკები სპორტულ დარბაზში ხის ბელუმზე დაგებული ფიქარნაგია (იხ. ფოტო 12). სკოლის ძირითად შენობასა და სპორტულ დარბაზს შორის მოწყობილია ერთსართულიანი ნაგებობა, სადაც სხვადასხვა სათავსოებთან (საკლასო ოთახებთან) ერთად, განთავსებულია დერეფანი, რომელიც შენობის ორ ნაწილს აკავშირებს ერთმანეთთან (იხ. ფოტო 14,15). გადასასვლელი კონსტრუქციულად წარმოადგენს შიდა გრძივ და გარე კედლებიან ნაგებობას, რომლის ზემორკველიც, ისევე როგორც მთლიანად მთელი სკოლის შემთხვევაში,  $1,15$  მ-ს შეადგენს. მისი ზომებია  $9,0 \times 9,6$  მ-ი, სიმაღლე მიწის დონიდან (ზემორკველის ჩათვლით)  $4,5$  მ-ი. კედლები აგებულია ძირითადად სილიკატური თეთრი აგურით სისქით  $51$  სმ-ი. იგი გადახურულია ღრუტანიანი გადახურვის რკინაბეტონის ფილებით (იხ. ფოტო 16). ისევე როგორც სპორტული დარბაზის შემთხვევაში სახურავი აქვს ბრტყელი იყო, მაგრამ ძლიერი დაზიანების გამო გადაკეთებულ იქნა ორტანობიან სახურავად, ხის მზიდი ელემენტებითა და აზბესტო-ცემენტის ტალღოვანი ფურცლების ბურთულით, რამელიც აქვს დაზიანებულია და ფაქტურად მთლიანად დაშლილია (იხ. ფოტო 11,14). იატაკები გადასასვლელ დერეფანში ბეტონის მოზაიკური ფილებია, ხოლო საკლასო ოთახებში ხის ბელუმზე დაგებული ფიქარნაგია (იხ. ფოტო 13,17).

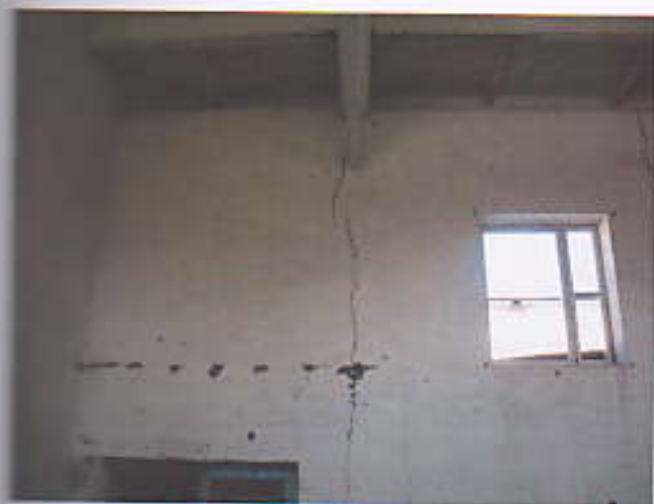
ფოტო 19

კონსტრუქციის გამოკვლევისას დაფიქსირდა შემდეგი: როგორც გარე, ისე გრძივ შიდა კედლებში გაყვანილია სხვადასხვა სიდიდის დამრილი, პირიზონტალური და ვერტიკალური ბზარები. ბზარები ძირითადად ფიქსირდება თვითმზიდი კედლების კარკასთან შეერთების ადგილებში (იხ. ფოტო 19-25). მათი გახსნილობის მიმართულებიდან გამოდინარე ისინი გამოწვეულია შენობის მზიდი კედლების ჯდენითი დეფორმაციებით, რისი მიზეზიც წყალამრიდი სისტემების დაზიანება და გაუმართაობაა (იხ. ფოტო 23,24,28). ბზარების წარმოშობის მიზეზად შეიძლება დასახელდეს აგრეთვე შენობის ექსპლუატაციის პერიოდში მიწისძვრების ზეგავლენა. იატაკები სპორტულ დარბაზში, დეფორმირებული და აყრილია (იხ. ფოტო 26,27). სახურავის დაზიანებისა და შენობაში ატმოსფერული ნაქების შეღწევის გამო, გადახურვის ფილების ბეტონი გამოიტუტულია და არმსტურა კოროზირებულია (იხ. ფოტო 28-31). სვეტების ბეტონის მარცა შესაძნელებად დაშლილია, რის გამოც ფორციური ზემოქმედებით ადვილად იშლება (იხ. ფოტო 32).

აღდგენა-გამოკრება ტექნიკურად შესაძლებელია, მაგრამ სკოლის შენობის აღნიშნულ ნაგებობების დღეისათვის მოქმედ სისტემურ ნორმებთან შესაბამისობაში მოყვანა და სარეაბილიტაციო აღდგენა-გამაგრებითი სამუშაოების ჩატარება მათი რეალური ტექნიკური მდგომარეობიდან გამომდინარე, არარენტაბელურობის გამო, მოწინააღმდეგეა და მოგვარება უფრო ხელსაყრელია შენობების დემონტაჟი და ახლის მშენებლობა.
