დამოუკიდებელი შეფასებლის დასკვნა  
უძრავი ქონების შეფასების შესახებ.

თბილისი  
2015 წელი

სსიპ ოზურგეთის მუნიციპალიტეტის სოფელ ნატანების საჯარო სკოლა

ოზურგეთის მუნიციპალიტეტი სოფელი ნატანები

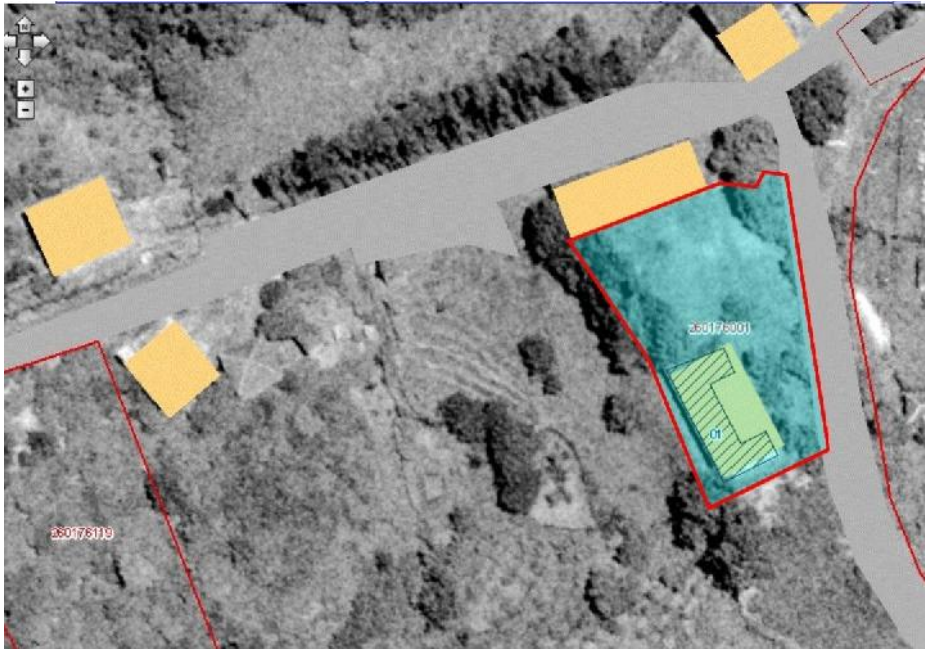
| საკადასტრო<br>რუკა<br>(საჯარო<br>რეესტრის<br>ეროვნულ<br>სააგენტოში<br>ელექტრონული<br>ვერსია<br>რეგისტრირებული<br>არის) | <p>წყარო: საჯარო რეესტრის ეროვნული სააგენტო. (<a href="http://www.napr.gov.ge">www.napr.gov.ge</a>) ნახაზი 1<br/>საკადასტრო კოდით: 26. 01. 76. 001</p> |

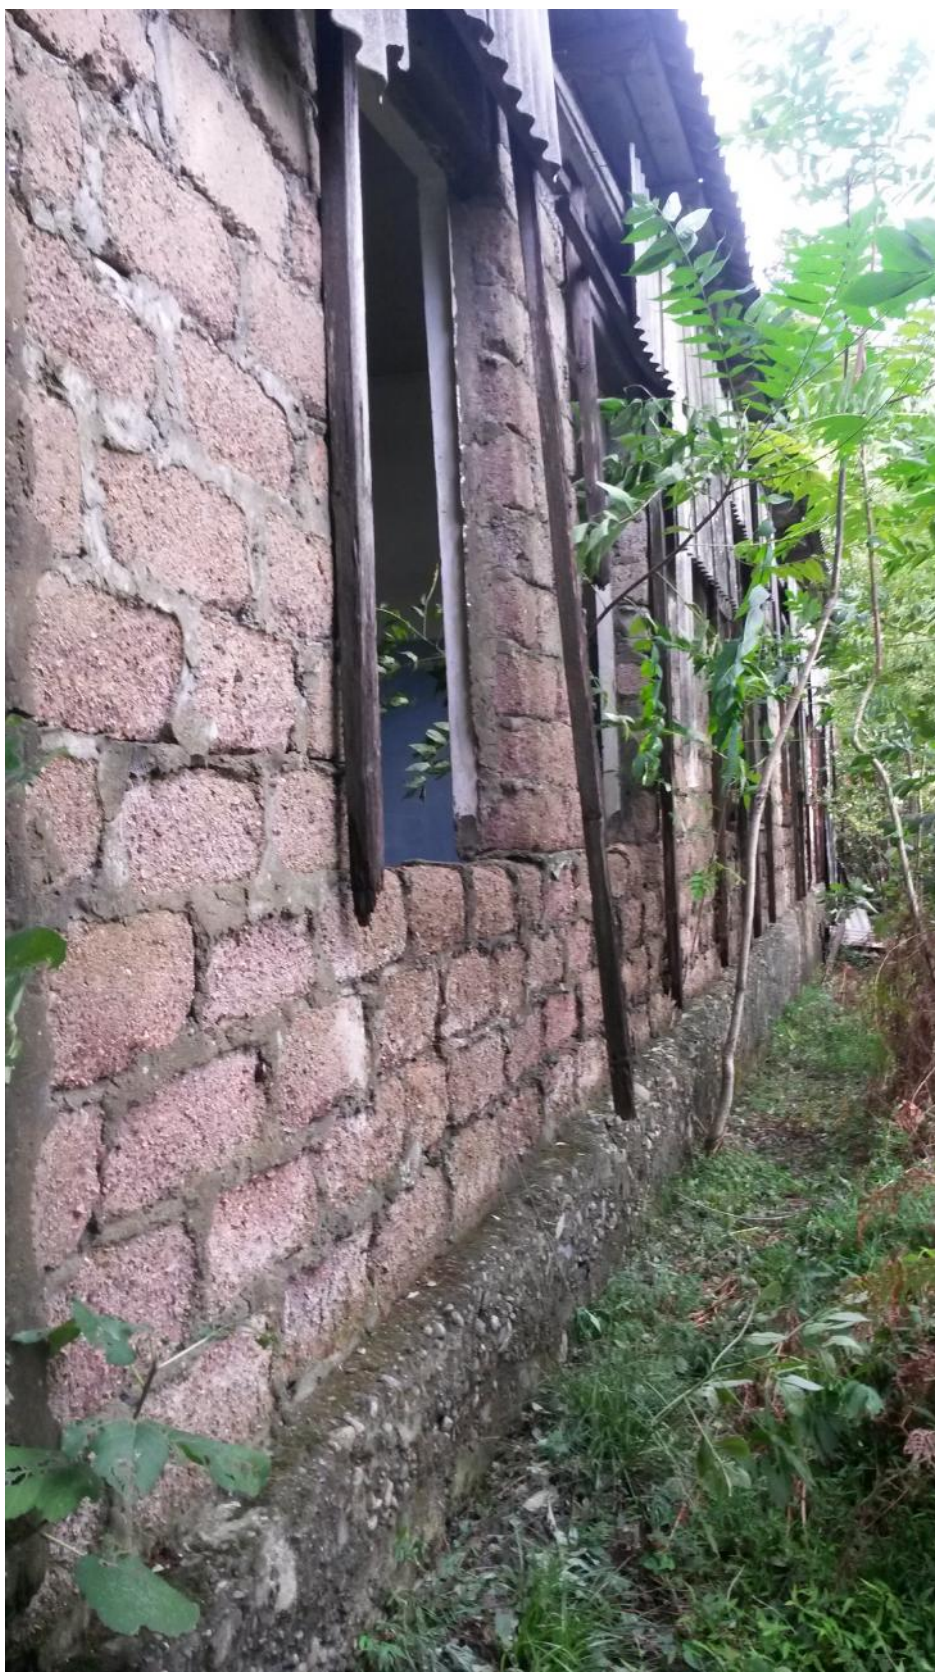
გვარდითი საგზაოთი ფასადი საღვ ნათლად ჩანს ღუზიანებული ბატონის ბლოკები

| აღწერა | <p>მიწის ნაკვეთის ჩრდილოეთ-აღმოსავლეთით განთავსებულია ნაგებობა №1, რომელიც აშენებულია 1970-80წლებში. ნაგებობა გეგმა მოცემულია დანართი №1 სახით. №2 ნაგებობა ამჟამად არ არსებობს.</p> <p>ნაგებობა წარმოადგენს ერთ სართულიანი წვრილბლოკოვან კომპლექსური ტიპის ნაგებობას. რომლის ზომებია: 25X12.7(მ).</p> <ol style="list-style-type: none"> <li>1. საძირკველი ბუტობეტონისაა, ხოლო ზეპირკველი ბეტონის. ნაკვეთის სამხრეთით ციცაბოა, რამაც გამოიწვია საძირკველის დაზიანება.</li> <li>2. ნაგებობის მზიდ კონსტრუქცია, რომელიც მცირე ბეტონის ბლოკითა ნაშენი 40სმ-იან კედლებს წარმოადგენს, ნაწილობრივ უნარი არ აქვს შეინარჩუნოს სიმტკიცე და მდგრადობა იმის მიუხედავადაც რომ, დუღაბი რომელიც კირცემენტის ნარევი წარმოადგენილი ალაგ-ალაგ გადამწვარია. შენობის მზიდმა ჩარჩოებმა ჩვენს შემთხვევაში 40სმ-იანი კედლებმა არ შეუძლია მიიღოს როგორც ჰორიზონტალური ისე ვერტიკალური დატვირთვა. შიგა კედლებს აქვს ვერტიკალური და ჰორიზონტალური ბზარები.</li> <li>3. სეისმიური რკ. ბეტონის სარტყელი დაზიანებულია</li> <li>4. სახურავი მოწყობილია ხის კონსტრუქციებით, და გადახურულია აზბესტოცემენტის ტალღოვანი ფენილით.</li> </ol> <p>ყოველი ამიდან გამომდინარედ შეიძლება გაკეთდეს დასკვნა:</p> <p>ნაგებობა კონსტრუქციულად გამოუსადეგარია მისი აღდგენა შეუძლებელია. მას ექსპლოატაციის ვადა გასული აქვს, რადგან მისი სიცოცხლის ხანგრძლიობა დაახლოებით 50-60წლები. მშენებლობის ნორმების და წესების მიხედვით ის გათვლილი იყო 7 ბალიან სეისმიურ ზემოქმედებაზე. საქართველოს ეკონომიკის განვითარების მინისტრის ბრძანება №1-1/2284 2009წლის 7 ოქტომბრის სამშენებლო ნორმების და წესების-„სეისმედები მშენებლობა“(პნ 01.01-09)- დამტკიცების შესახებ ნათქვამია რომ ოზურგეთის მუნიციპალიტეტი ექვემდებარება 8 ბალიან სისტემას. თანახმად ამ ბრძანებისა ნაგებობა საფრთხეს უქმნის ადამიანის სიცოცხლის უსაფრთხოებას.</p> <p>დასკვნა: ნაგებობა ექვემდებარება დაშლას.</p> |

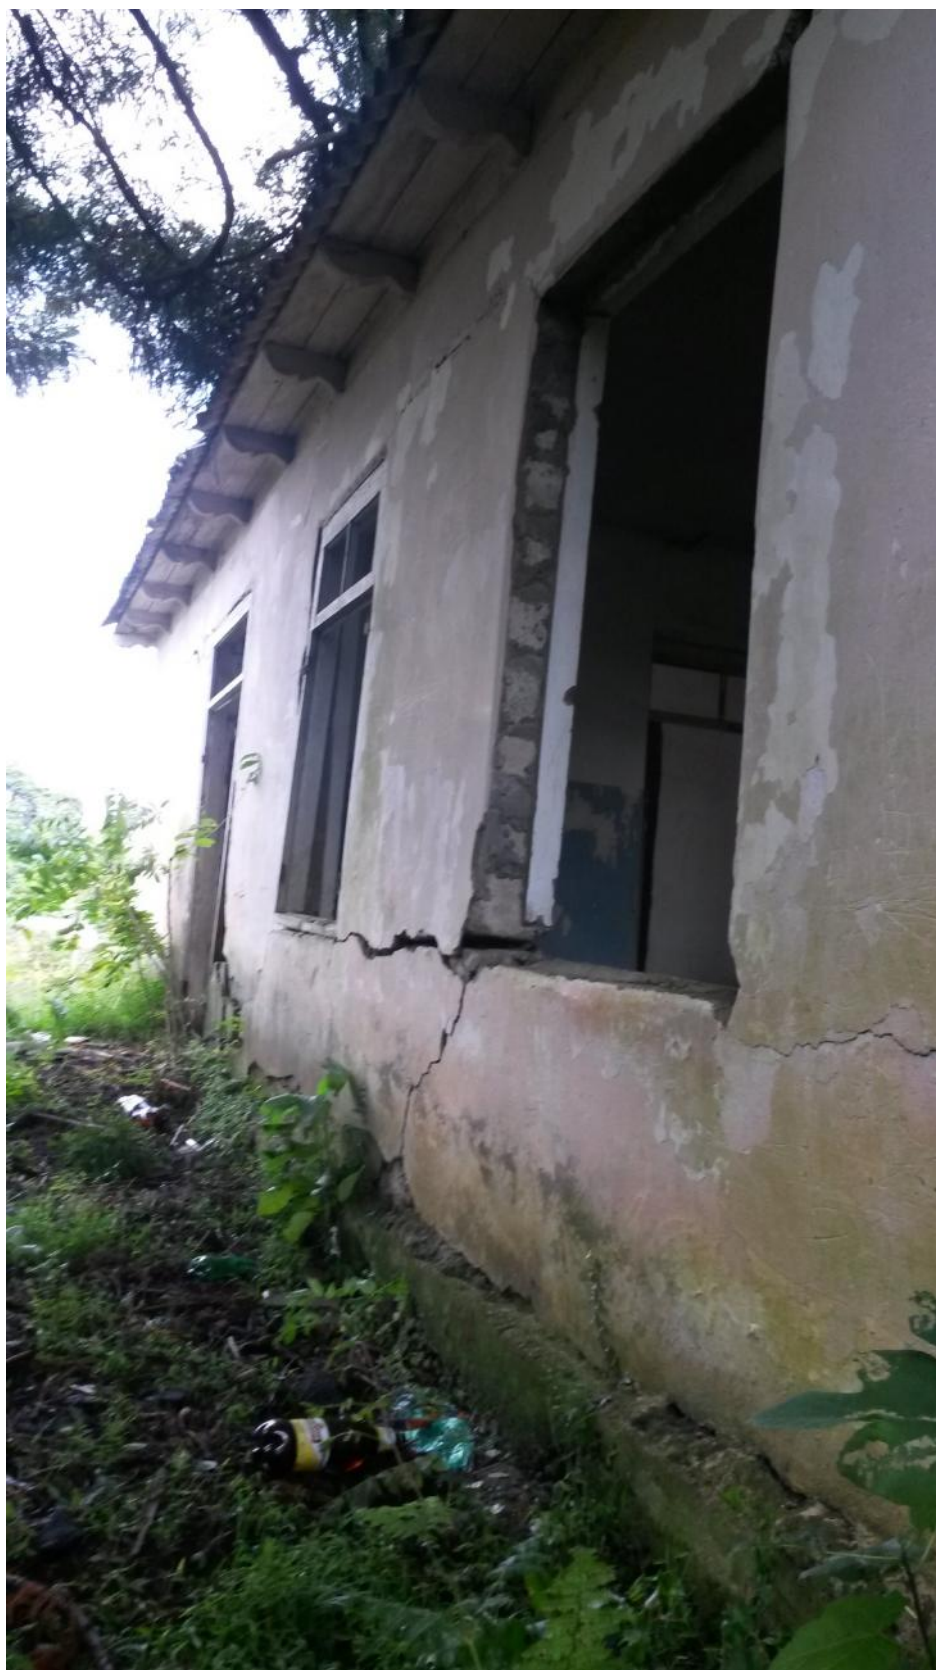
სურათიდან ნათლად ჩანს ვერტიკალური და ჰორიზონტალური ბზარები
