ლევან სამხარაულის სახელობის  
სასამართლო ექსპერტიზის ეროვნული ბიურო  
LEVAN SAMKHARAU LI NATIONAL FORENSICS BUREAU

ექსპერტის დასკვნა № 002939616

2016 წლის 19 მაისს ვიზუალურად შესწავლილი იქნა, ქ. თბილისში, აკაკი წერეთლის გამზირის #134-ში მდებარე სსიპ „თბილისის ხელოვნების კოლეჯი“-ს შენობის მომიჯნავედ მდებარე შენობების (01.13.04.017.019 საკ. გეგმაზე შენობა ნაგებობა #03/2 და 01.13.04.017.027 საკ. გეგმაზე შენობა-ნაგებობა 1/3) ტექნიკური მდგომარეობა.

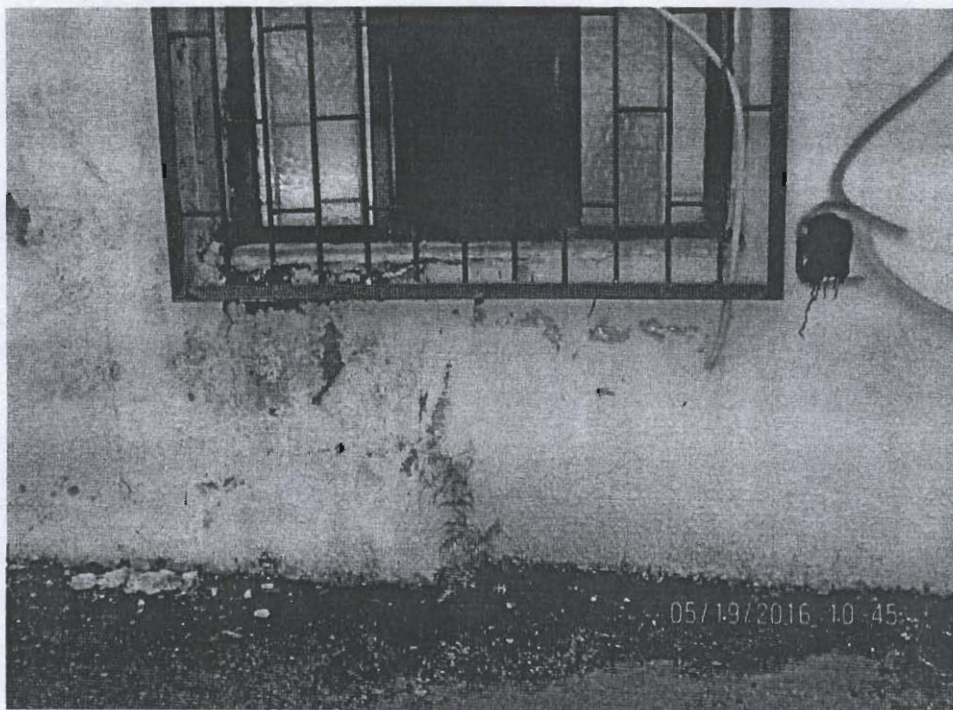
ფოტო 5

დღევანდელი მდგომარეობით საკვლევი შენობის შიგა სივრცეში, პირველ სართულზე ჩატარებულია სარემონტო-მოპირკეთებითი სამუშაოები და რამე სახის დაზიანებები არ აღინიშნება. (ფოტო 3, 4) ფასადზე ბათქაშის ფენაში შეინიშნება სხვადასხვა მიმართულების ბზარები გახსნილობით ბეწვისებურიდან 2 მმ-მდე. ცალკეულ მონაკვეთებზე ბათქაშის ფენა ამრეცებული და ჩამოცვენილია. (ფოტო 5, 6, 7) ფასადიდან მარჯვნივ მდებარე ტორსულ კედელზე წარმოქმნილია ვერტიკალური ბზარი გახსნილობით 3 მმ-მდე. (ფოტო 8) უკანა ფასადის მზრიდან საკვლევი შენობაზე მიდგმულია ერთსართულიანი საწარმოო კორპუსი. დაგეგმილია აღნიშნული კორპუსის დემონტაჟი. ზილული კონსტრუქციული კავშირი შენობებს არ გააჩნიათ. ერთსართულიანი შენობის დემონტაჟისას შენობებს შორის არსებული საერთო ლიობები უნდა იყოს შეესებული.
