## უძრავი ქონების შეფასების

### ანგარიში N01-02

5. შეფასების ანგარიშის მიზანია: სსიპ წყალტუბოს მუნიციპალიტეტის სოფ. რიონის სერგეი მესხის სახელობის საჯარო სკოლის სარგებლობაში (მესაკუთრეა სახელმწიფო) არსებული სკოლის ამორტიზირებული დამხმარე სათავსოების დემონტაჟის სამუშაოების ჩატარებაზე დანახარჯების გაანგარიშების და დემონტაჟის შედეგად სავარაუდო მისაღები მეორადი მასალების საბაზრო ღირებულების განსაზღვრა.

6. შესაფასებლად წარმოდგენილია: სსიპ წყალტუბოს მუნიციპალიტეტის სოფ. რიონის სერგეი მესხის სახელობის საჯარო სკოლის სარგებლობაში არსებული ამორტიზირებული დამხმარე ნაგებობები, საქვამე და ტუალეტი.

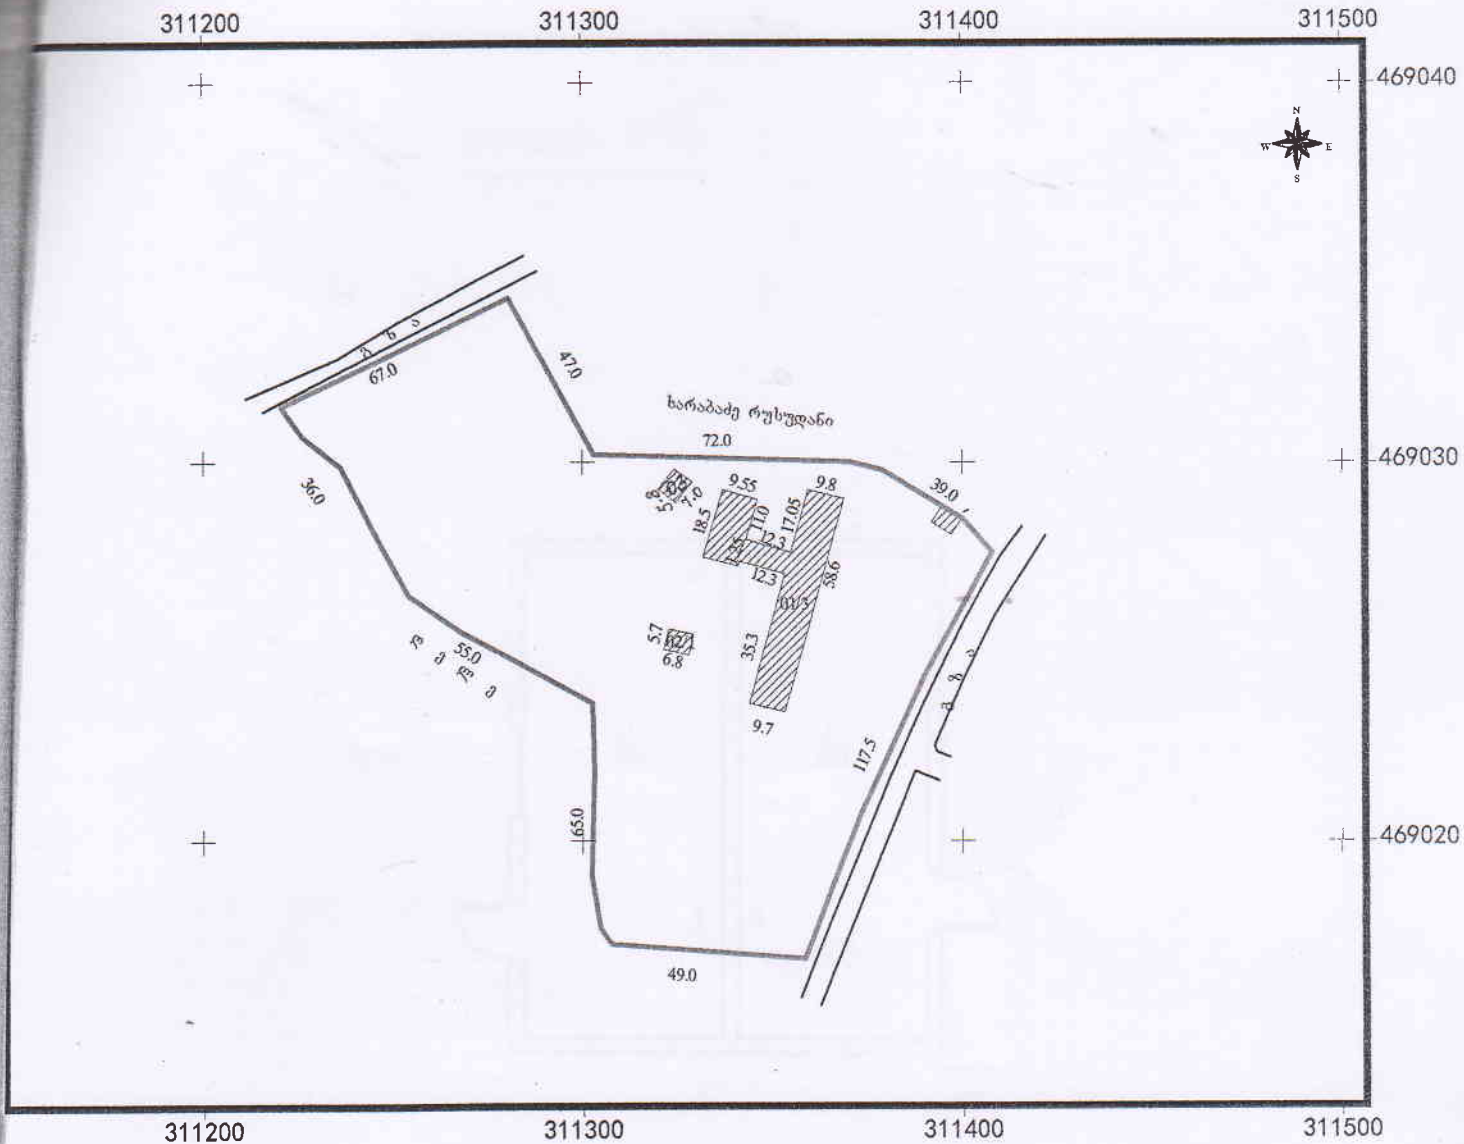
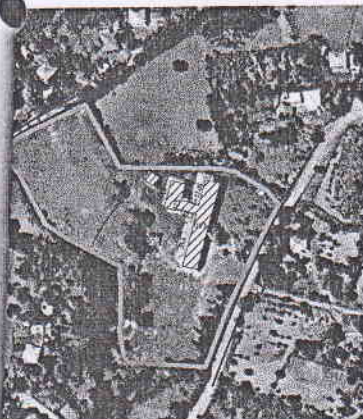
მიწის ნაკვეთის საკადასტრო აზომებითი ნახაზი

7. წარმოდგენილი ქონების ვიზუალური და დოკუმენტური დათვალიერებით დავადგინე: სკოლის შენობა და დამხმარე ნაგებობები განთავსებულია წყალტუბოს მუნიციპალიტეტის სოფ. რიონის საკუთრებაში არსებულ 15420 კვ.მ. არსასოფლო სამეურნეო მიწის ნაკვეთზე (საკადასტრო კოდის N29.06.37.085).

ტოპოგრაფიული გეგმა  
მ=1:5000

მასშტაბი: 1:2000

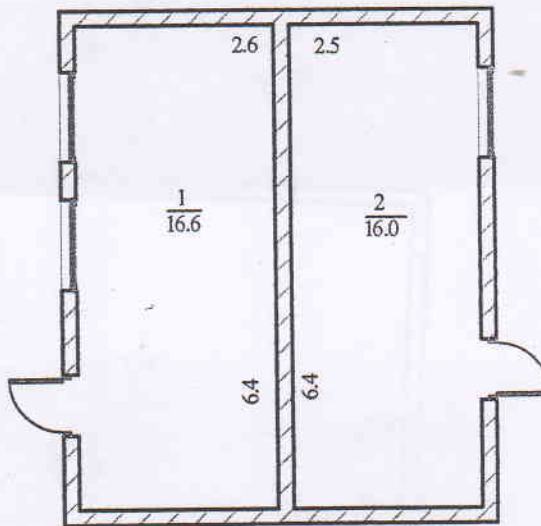
ტუალეტი № 02

ძველი ტუალეტის შენობა ამორტიზირებულია, ბუნებრივი ნალექებიდან კედლები ნაწილობრივ ჩამოშლილია, არ მუშაობს სანიტარული კვანძები და წყალგაყვანილობა, ავარიულ მდგომარეობაშია. მისი საერთო ფართია 32,6 კვ.მ., განაშენიანების ფართია 38,8 კვ.მ. N2.

საერთო ფართობი: 32.6 კვ.მ.

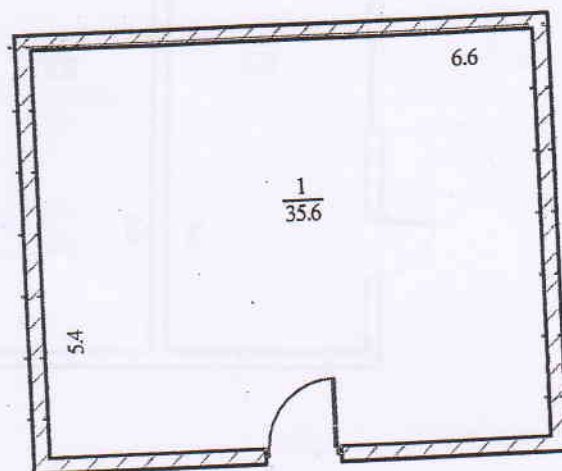
საქვები № 03

საქვებს შენობა ამორტიზირებულია, ბუნებრივი ნალექებიდან კედლები ნაწილობრივ ჩამოშლილია, ავარიულ მდგომარეობაშია, მისი საერთო ფართი შეადგენს 35,6 კვ.მ. განაშენიანების ფართი 40,6 კვ.მ. N3.

საერთო ფართობი 35.6 კვ.მ.
