მარტვილის მუნიციპალიტეტის  
სოფ. კურზუს საჯარო სკო-  
ლის შენობის დემონტაჟი

სადემონტაჟო გეგმაზე  
სადემონტაჟო სქემა

სადემონტაჟო სამუშაოთა ორგანიზაციის  
პროექტი

ნახაზი „მ-1“  
ურთ. №1  
სულ ფურც. 1

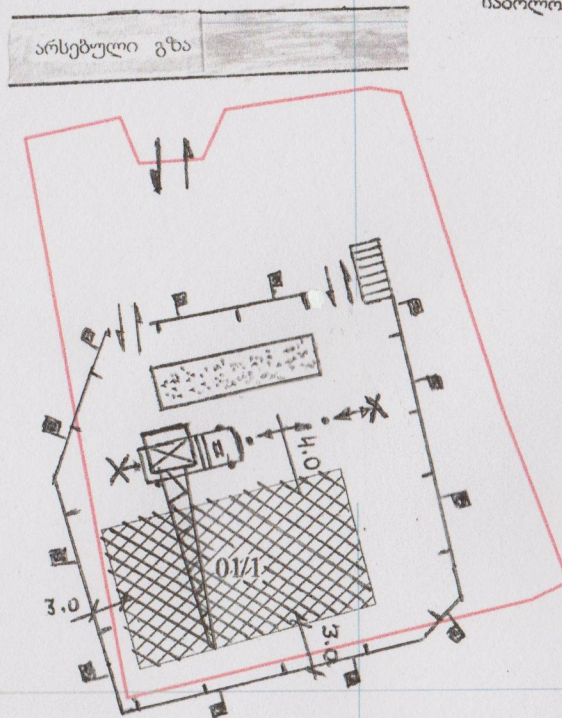
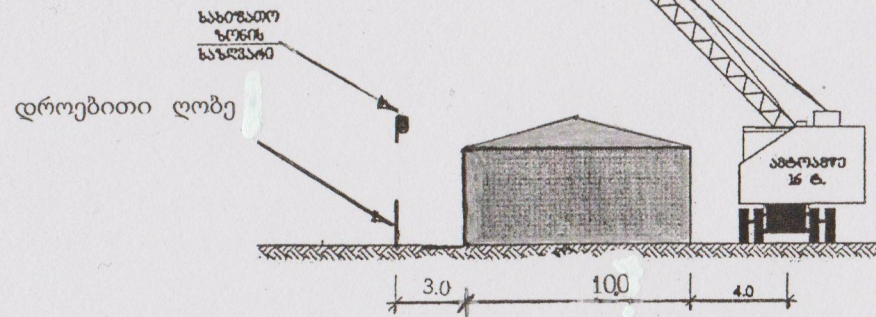
ამწის მუშა სვლის დერბის მდებარეობა  
საბოლოოდ დაზუსტდეს ადგილზე!
